# **Baukurzinventar der Gemeinde**

## **Stetten**

**Erstellt im Auftrage der Denkmalpflege des Kantons Schaffhausen 1997/98**

**BearbeiterIn: Heinz Pantli, Flurina Pescatore / Foto: Nick Brändli  
IBID / Institut für Bauforschung, Inventarisierung und Dokumentation  
Marktgasse 11, 8400 Winterthur**

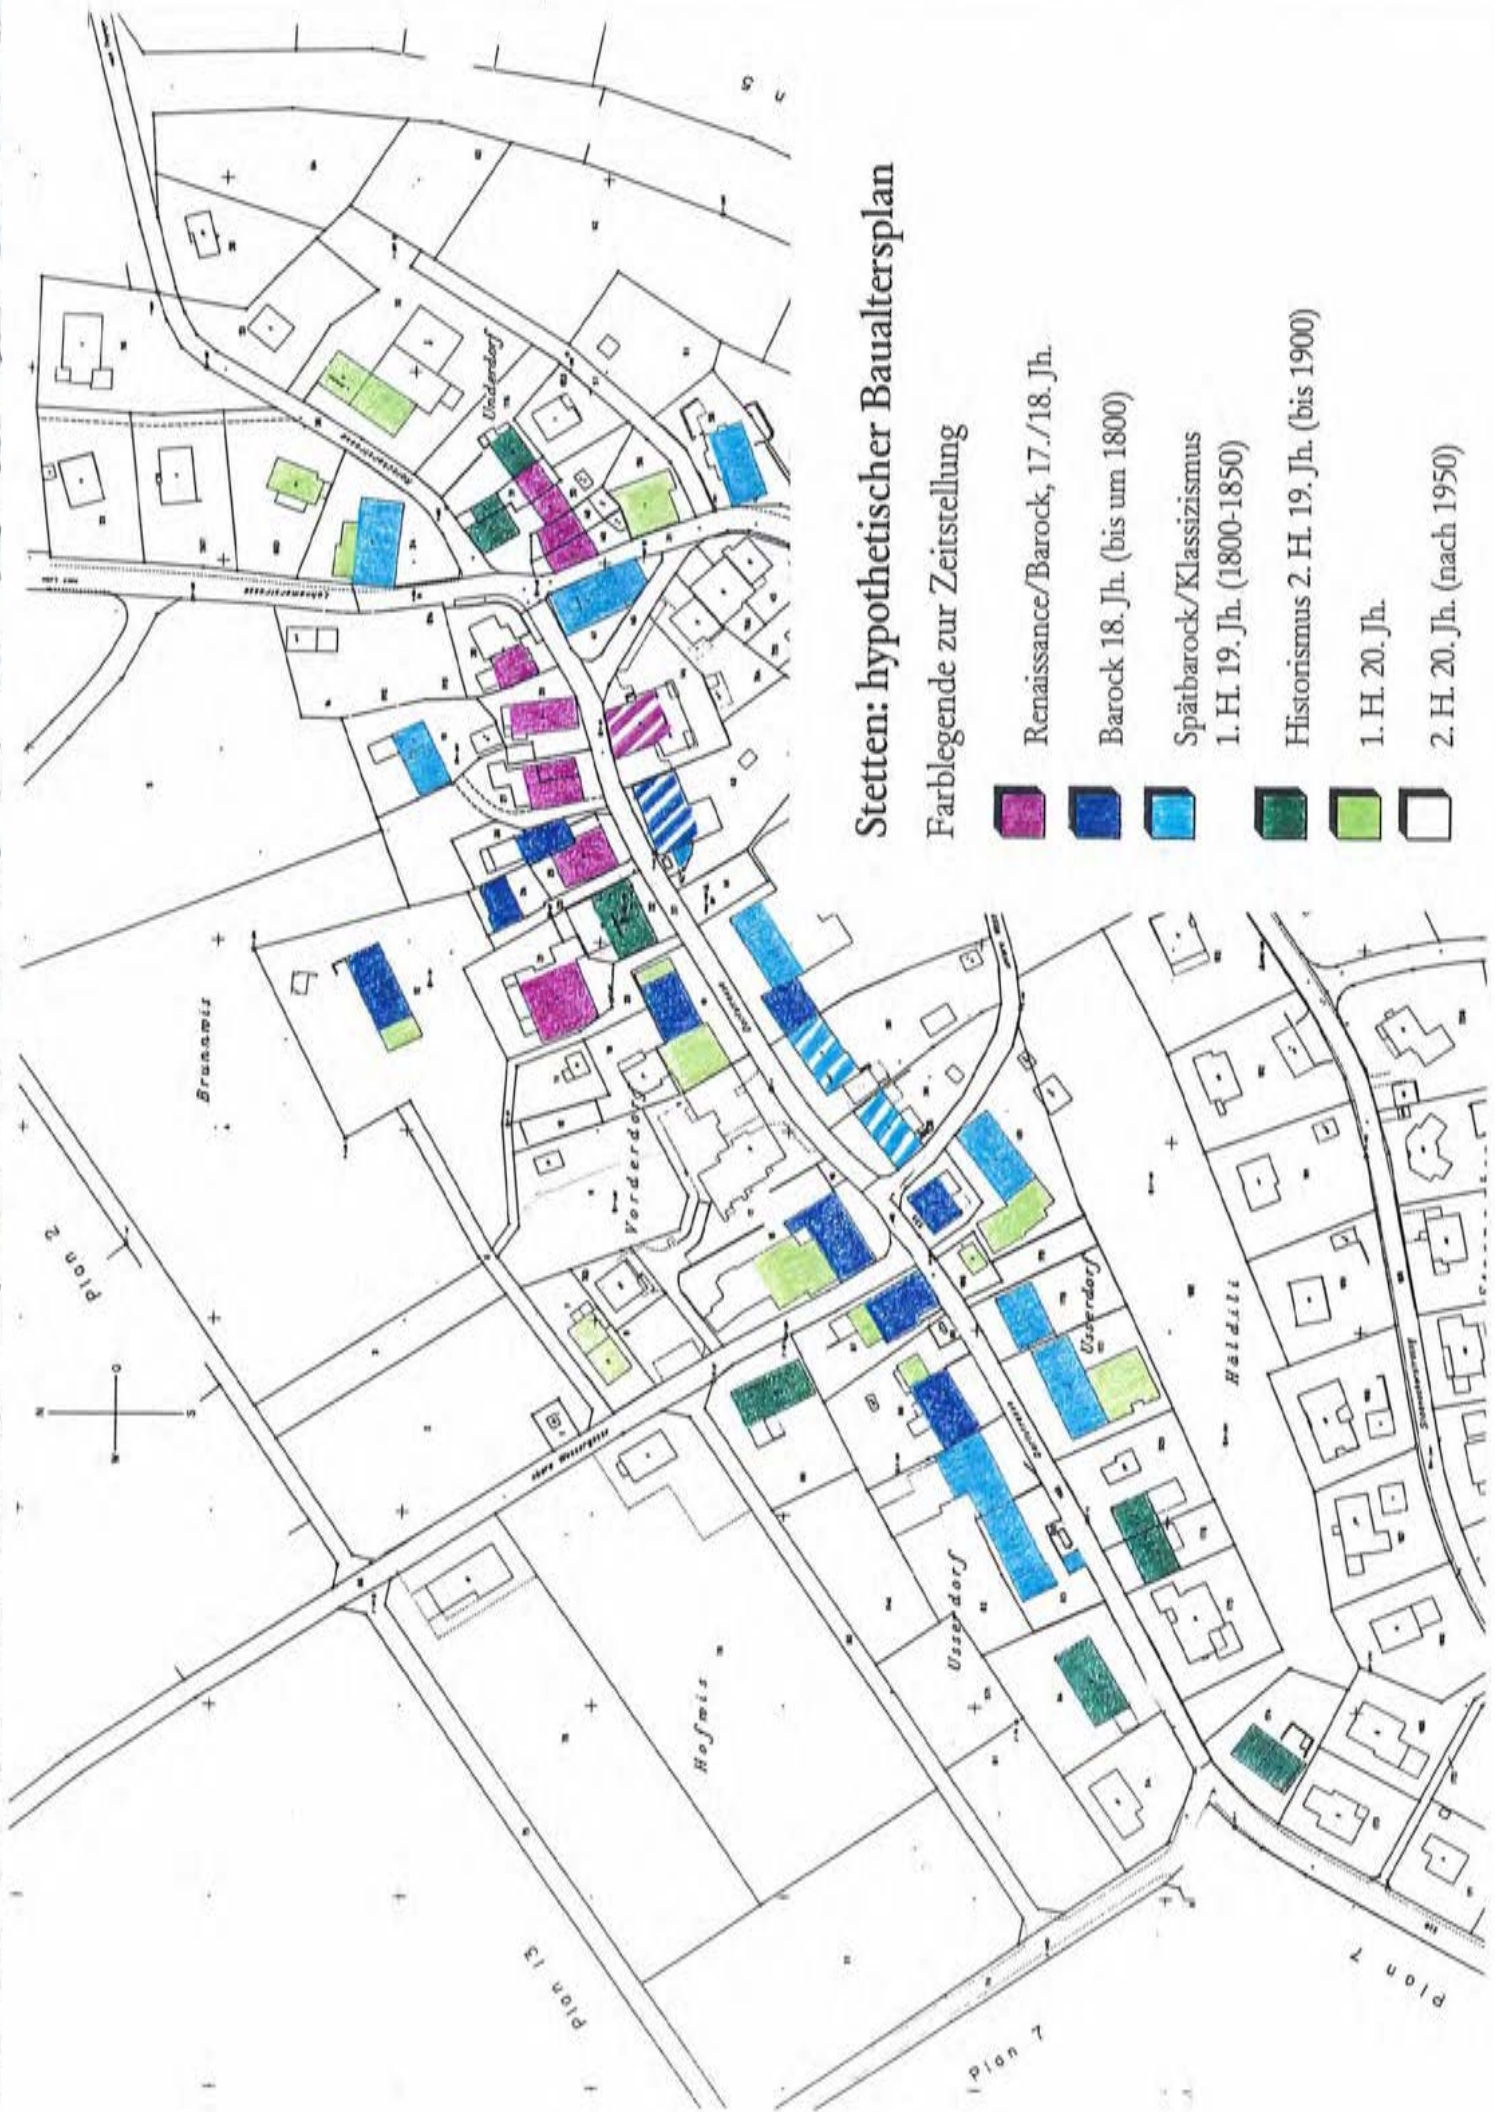
### Stetten: hypothetischer Baualtersplan

- Renaissance/Barock, 17./18. Jh.
- Barock 18. Jh. (bis um 1800)
- Spätbarock/Klassizismus 1. H. 19. Jh. (1800-1850)
- Historismus 2. H. 19. Jh. (bis 1900)
- 1. H. 20. Jh.
- 2. H. 20. Jh. (nach 1950)

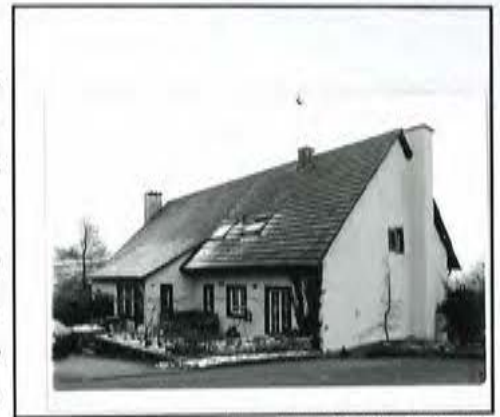
Neg. Nr. 97 101 / 97 102

Bauernhaus von 1843, welches noch im 19. Jh. oder im frühen 20. Jh. gegen Osten erweitert wurde. Etwas später wurde auf der Nordseite ein Windfang unter Pultdach erstellt. 1963-65 erfolgte ein v.a. im Innern eingreifender Umbau des Bauernhauses zu einem Wohnhaus (Einfamilienhaus). 1985 wurde auf der Nordseite der bestehende Windfang erstellt.

In den Hang gebauter Mischbau von eineinhalb Geschossen. Der Bau ist unterkellert, der Keller ist in den nach Norden ansteigenden Hang gebaut. Rafendach mit Falzziegeleindeckung.

Die Fassaden sind mit einem modernen, weiss gestrichenen Zementputz versehen.

Nordfassade: Eingeschossige Trauffassade, im ganzen kaum Altbestand. Türen und Fenster in Holzeinfassungen, grösstenteils erneuert. Windfangvorbau 1985. Scheunentor mit ursprünglicher Einfassung mit Inschrift "18 HM WV MG B 43". Der Anbau auf der Ostseite ist Eternitschindeln verkleidet.

Südfassade: Sechssachsige Trauffassade. Die Kellerfenster weisen Holzeinfassungen auf. Die Fenster des Wohngeschosses zeigen ebenfalls Holzeinfassungen, sind aber grösstenteils erneuert. Der Balkon vor dem Ostteil ist modern in Holz erbaut. Im Dach sind vier moderne Schleppgaupen mit Eternitschindelverkleidung errichtet.

1843 erbautes Bauernhaus in der Erweiterungszone des Dorfes gelegen. Stark veränderter spätklassizistischer Bau ohne bauliche Besonderheiten. Allerdings nimmt der Bau am Eingang des Dorfes von Schloss Herblingen her eine wichtige Stellung ein und bildet gleichzeitig die Grenze zur modernen Siedlungserweiterung nach 1950.

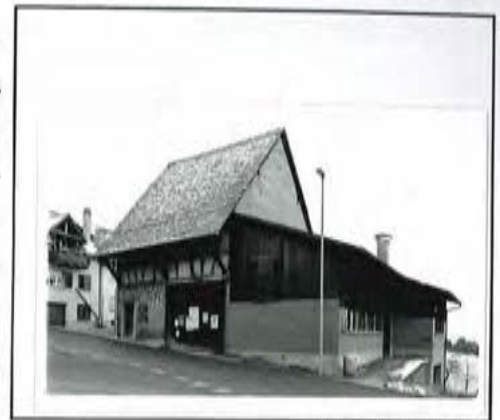
Neg. Nr. 97 103

Bezüglich Bausubstanz bedeutungslos. Auch ortsbauliche ohne Bedeutung, immerhin zeugt der Bau von den Veränderungen des Dorfes Stetten in der 1. Hälfte des 20. Jh.

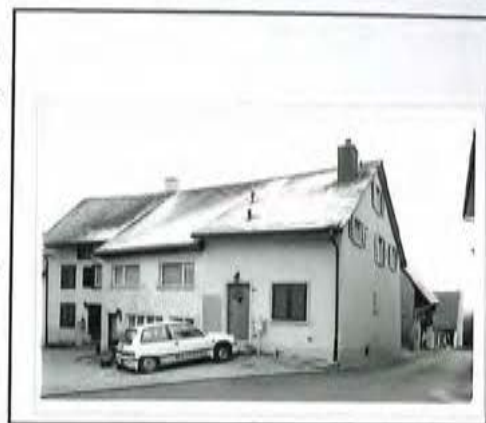
Neg. Nr. 97 105

Im Bauvolumen ist der Bau des 17./18. Jh. erhalten. Kopfbau einer Häuserzeile, welche in der östlichen Erweiterung des Dorfkernes liegt. Von Bedeutung für das Ortsbild, insbesondere prägend für das Gassenbild der engen Schlosstrasse, welche an dieser Stelle in die Hauptgasse einmündet. Dem Bau kommt als Einzelobjekt keine Bedeutung zu, weil das Innere stark verändert ist und am Äussern die Befensterung vollständig erneuert wurde (1991).

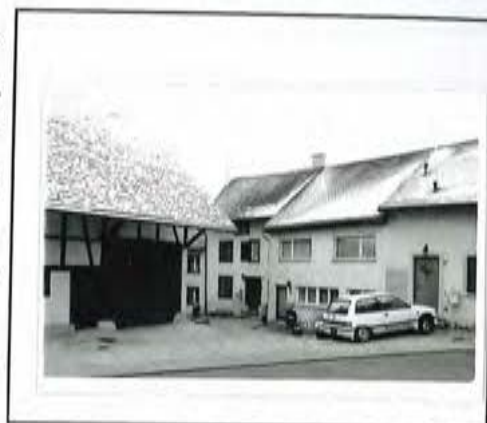
Neg. Nr. 97 108

Ostfassade: Der Bau ragt auf der Nordseite gegenüber dem östlich anschliessenden Nachbarbau BK-Nr. 6 um etwa 3 m vor. Die östliche Giebelmauer ist deshalb in diesem Bereich sichtbar. Das Erdgeschoss ist massiv, das Obergeschoss und die Giebelwand in Fachwerk erbaut. Zweizoniges Fachwerk mit Kalkbruchsteinausfachungen. Auf den relativ schlanken Hölzern sind die einzelnen Abbundzeichen sichtbar.

Kleiner Zeilenbau wohl des 17./18. Jh., dem wegen des eingreifenden Umbaus 1969 keine besondere bauliche Bedeutung mehr zukommt. Dem Haus kommt eine ortsbauliche Bedeutung zu, als Teil der geschlossenen Häuserzeile an der Rotackerstrasse, welche eine frühe Erweiterung des Dorfkernes bildet.

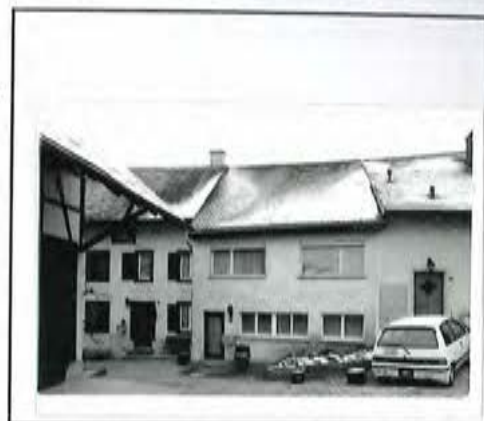
Neg. Nr. 97 106

Dem Bau ist keine besondere Bedeutung beizumessen. Es handelt sich um einen einfachen Zeilenbau aus dem 17./18. Jh. Das Äussere ist geprägt von der Erneuerung im 19. Jh. Dem Haus kommt eine ortsbauliche Bedeutung zu, als Teil der geschlossenen Häuserzeile an der Rotackerstrasse, welche eine frühe Erweiterung des Dorfkernes bildet.

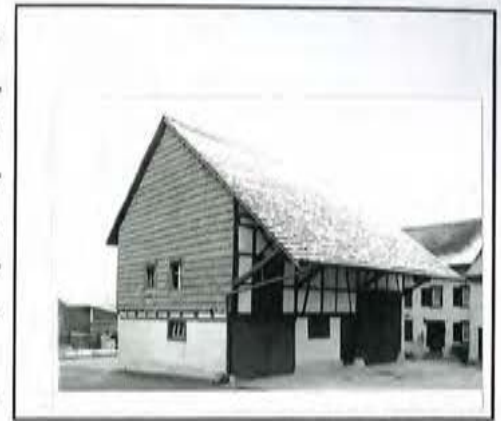
Neg. Nr. 97 109

Der Bau ist als Einzelobjekt ohne besondere Bedeutung. Es handelt sich um einen ursprünglich erhaltenen Zeugen des landwirtschaftlichen Bauens des Historismus in Stetten. Ortsbaulich nimmt der Bau bedingt durch seine Lage eine wichtige Stellung ein, er bildet einen Blickfang an der Kreuzung Dorfstrasse - Rotackerstrasse - Lohnemerstrasse - Schlossstrasse.

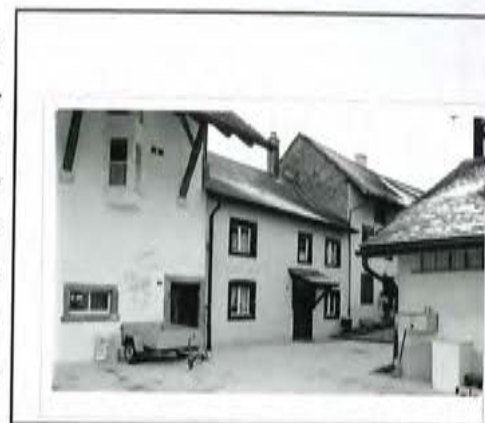
Neg. Nr. 97 110

Kernbau sowie Äusseres datieren aus dem 17./18. Jahrhundert. Dem Bau ist als Einzelobjekt keine besondere Bedeutung beizumessen. Störend wirkt die moderne starre Dacheindeckung mit maschinell gefertigten Flachziegeln. Dem Haus kommt eine ortsbauliche Bedeutung zu als Teil der geschlossenen Häuserzeile an der Rotackerstrasse, welche eine frühe Erweiterung des Dorfkernes bildet.

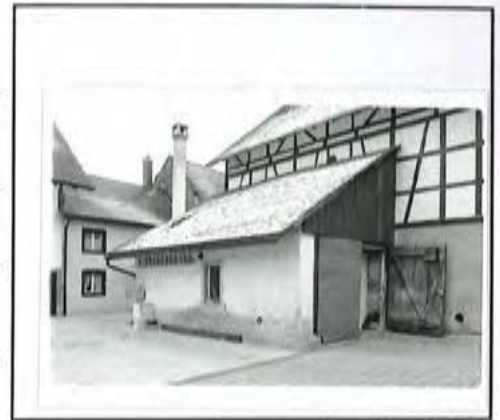
Neg. Nr. 97 112

Dem Bau ist keine Bedeutung beizumessen. Der Bau stört aber nicht sondern, passt sich gut in das Ensemble ein.

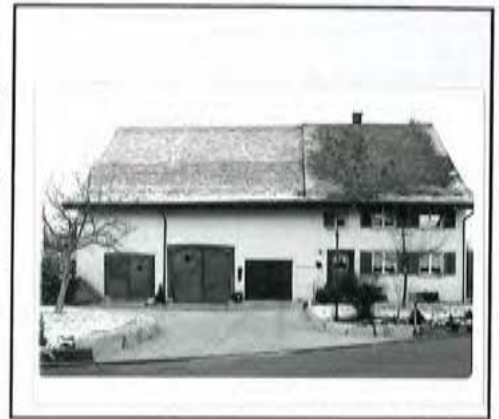
Neg. Nr. 97 115

Vorfahrt mit Garten auf der Südseite und grösserer Garten mit modernem Charakter (1983) auf der Nordseite des Hauses.

Relativ gut erhaltenes Bauernhaus spätbarocker Prägung (1816). Die Südfassade sowie das Dach zeigen die ursprüngliche Gestaltung, insbesondere sind hier die barocken Fenster und Türen bzw. Tore zu nennen. Auch ortsbaulich nimmt der Bau am Dorfausgang gegen Lohn und an der Kreuzung Rotackerstrasse Lohnemerstrasse eine wichtige Position ein.

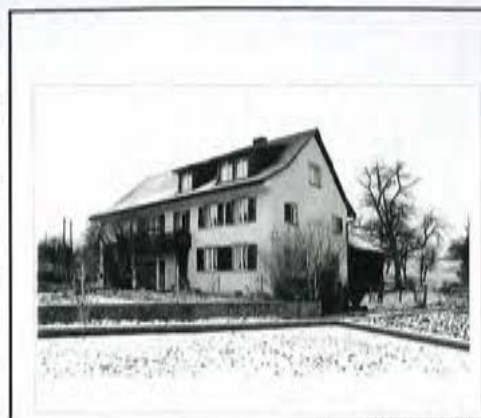
Neg. Nr. 97 116

Bauernhaus spätbarocker Prägung (1814) welche seit den 1970er Jahren einige eingreifende Erneuerung erfahren hat und deshalb als Einzelobjekt keinen besonderen architektonischen Wert aufzuweisen hat. Ortsbaulich nimmt der Bau eine besondere Lage ein, zeugt er doch von der Erweiterung des Dorfkernes im frühen 19. Jahrhundert. Der Bau steht als Aussiedelung im vormals ganz unbebauten Baumgarten nördlich des Strassendorfes.

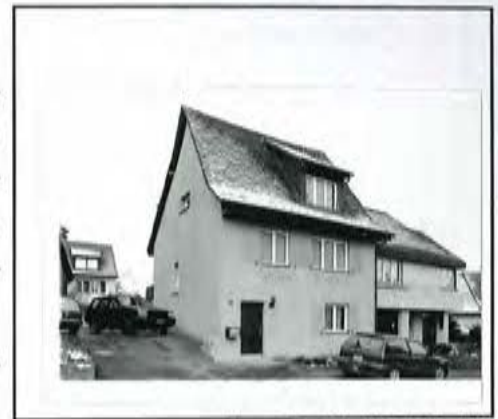
Neg. Nr. 97 118 / 97 119

Bauernhaus in der Kernzone Stettens. Möglicherweise sind die Rohbausubstanz und das Dach ursprünglich. Das Bauvolumen ist aber nur teilweise alt. Das äussere Erscheinungsbild ist stark modernisiert und deshalb nur bedingt von Bedeutung.

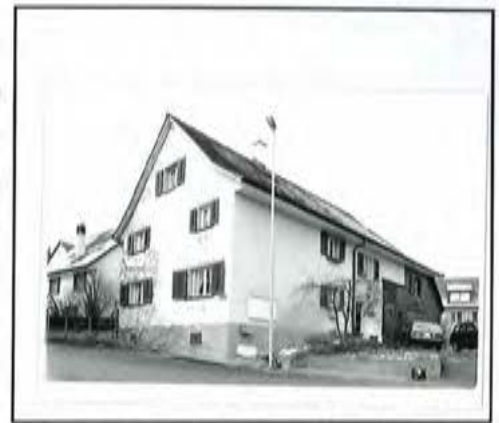
Neg. Nr. 97 121

Als Einzelobjekt ohne besondere Bedeutung, hingegen ist der Bau (Fassaden und Bauvolumen) ortsbaulich bedeutend, als Teil der nördlichen Dorfstrassenbebauung.

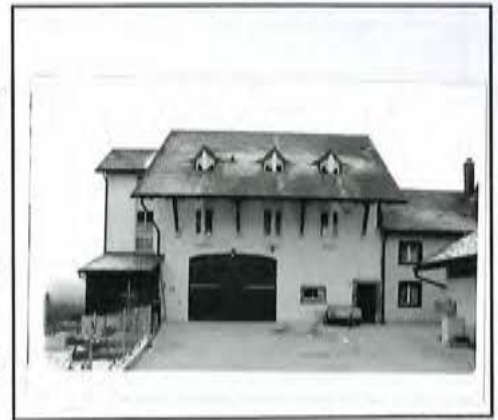
Neg. Nr. 97 111

Ehemaliger Ökonomiebau, welcher mit Ausnahme der Volumetrie vollständig verändert wurde. Der modernisierte Bau ist ohne Bedeutung und hebt sich vom Altbaubestand des Dorfkernes von Stetten ab. Insbesondere wirkt die auffallende Ausformung der Erkerfenster und die Art, wie diese die Dachfläche durchstossen, störend.

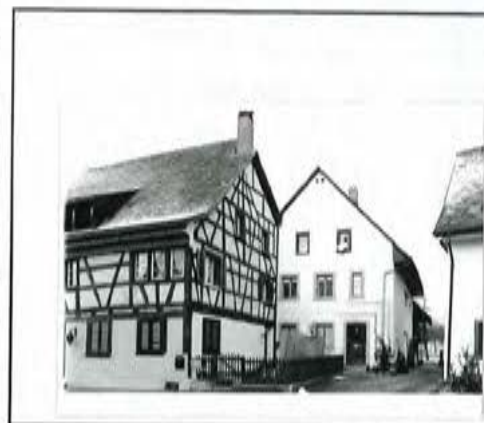
Neg. Nr. 97 124

Westfassade: Hauptbau: Massivmauer aus Kalkstein, deren Eckverband unverputzt ist (bezüglich Entwicklung der Bautechnik auch im 18. Jh. oder frühen 19. Jh. möglich). Ansonsten ist die Fassade verputzt, fleckenweise sind Kalksteine sichtbar gemacht, wodurch ein modern-rustikaler Eindruck erreicht wird. Das Scheunentor weist eine erneuerte Holzeinfassung auf, auch die Torflügel sind erneuert. Die Beschläge sind wiederverwendet. Weiter sind zwei neu ausgebrochene Fenster ohne Einfassung zu sehen. Der Scheunenanbau auf der Nordseite wird vom Hauptbau überragt, dessen Giebfeld mit Dachziegeln verkleidet ist.

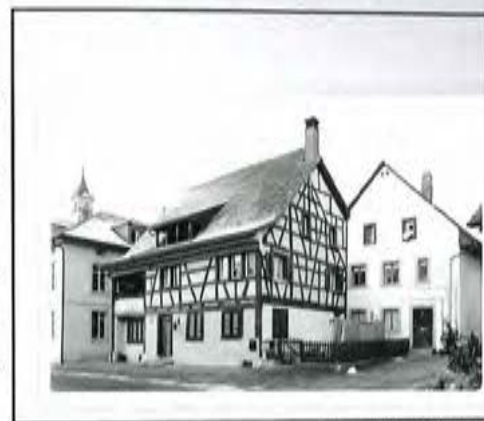
Neg. Nr. 97 123

Ostfassade: Erdgeschosssockel massiv, verputzt mit einem modernen Türausbruch und einem Fenster in Holzeinfassung. Das Obergeschoss ist in Fachwerk errichtet, mit dreizonigem Aufbau. Die gemauerten Ausfachungen zeigen vorgeputzte Kissen, welche mit Zement verputzt sind. Das Holzwerk ist braun gefasst. Im 1. Obergeschoss sind zwei Fenster mit erneuerten Holzeinfassungen zu sehen, welche aber an der ursprünglichen Stelle angeordnet sind. Das Fachwerkgefüge ist im Bereich des Giebels stärker verändert, weil das Dach einhüftig (Nordseite) angehoben wurde (19./20. Jh.). Die Fenster sind in erneuerte Holzeinfassungen gesetzt.

Umgenutztes ehemaliges Vielzweckhaus, möglicherweise aus dem 17. Jh. oder aus dem frühen 18. Jh. Im Dorfbild von Stetten, wo der Hauptbestand verputzt ist, nimmt dieses Haus mit Sichtfachwerk eine wichtige Stellung ein. Das Fachwerkgefüge der Westmauer zeigt eine Übergangsform mit geschossübergreifenden Ständern, aber durchwegs verzapften Holzverbindungen. Diese eher ungewöhnliche Konstruktion ist als Zeugnis der Fachwerkbau-Entwicklung im 17./18. Jh. zu würdigen. Ebenfalls von Bedeutung als Teil des Dorfkernes und als Teil der nördlichen Bebauung der Dorfstrasse.

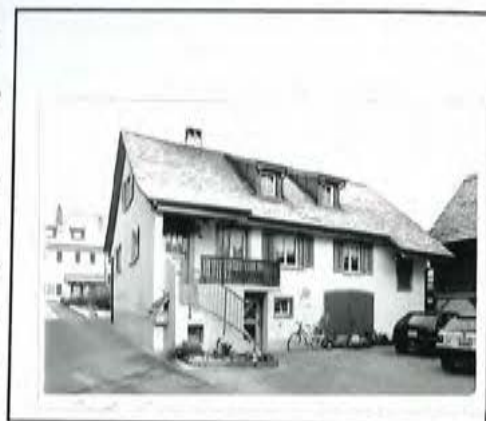
Neg. Nr. 97 126

Ehemaliges Bauernhaus, heute Wohnhaus mit Coiffeursaloon. Mit Ausnahme des Bauvolumens kein Altbestand mehr sichtbar.

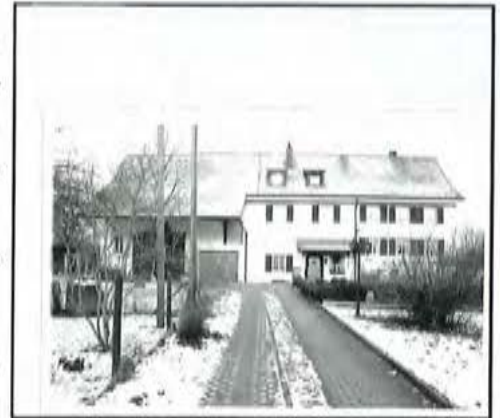
Neg. Nr. 97 127

Der Bau weist als Einzelobjekt keine besondere Bedeutung auf. Insbesondere ist das Innere stark erneuert. Das Äussere ist qualitativ, auch wenn Fenster- und Türöffnungen teilweise verändert sind. Bedeutend wegen seiner Lage: der Bau steht im Obstbaumgarten, der auf der Nordseite an das Strassendorf anschliesst. Diesbezüglich zeugt der Bau von der Erweiterung des Strassendorfes Stetts Stetten seit dem ausgehenden 18. Jh.

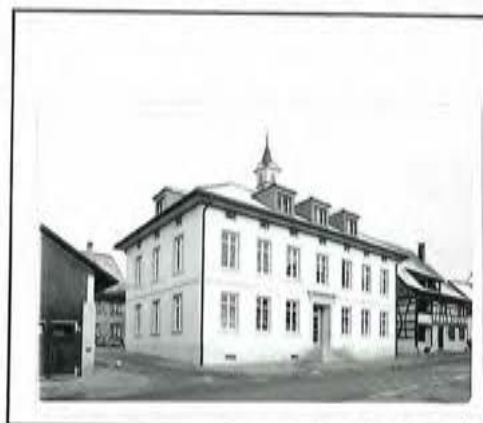
Neg. Nr. 97 125

Westfassade: Der Anbau auf der Nordseite zeigt breite moderne Fenster mit Kunststeineinfassungen. Die Fenster der dreiachsigen Fassade sind alle in Sandsteineinfassungen gesetzt.

Der Schulhausbau aus dem mittleren 19. Jh. bildet als einziger öffentlicher Bau das repräsentative Zentrum des Dorfes Stetten und zeugt von der Entwicklung des staatlichen Schulwesens im 19. Jh. Der spätklassizistische Bau hebt sich durch seine strenge Symmetrie und der Fassadengestaltung mit einer regelmässigen Befensterung auffallend von der bäuerlichen Bebauung des Dorfes ab. Nicht nur ortsbaulich, sondern auch historisch von Bedeutung.

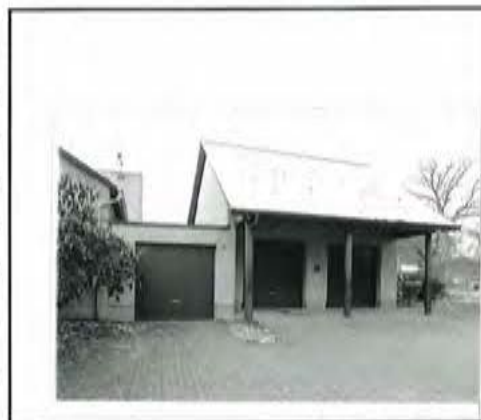
Neg. Nr. 97 129

Ohne Bedeutung.

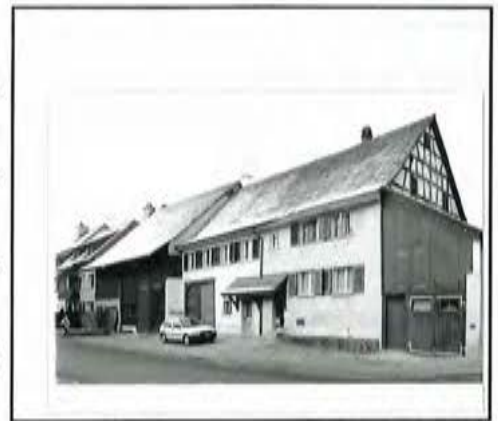
Neg. Nr. 97 130

INV. NR. 31 / 27  
 STRASSE, ORTSTEIL Dorfstrasse 26  
 FUNKTION HEUTE Wohnhaus  
 FUNKTION ALT Bauernhaus (Vielzweckhaus)  
 OBJEKT BAUART Mischbau  
 DATIERUNG vor 1810 (?) / 1820-30  
 ÜBERLIEF. DATEN 182(?) (i)  
 BK VERS.NR. 27 ..... VERSICHERT SEIT 1810  
 BK VERS.Nr. ALT 1

Auf der Südseite trennt ein Vorplatz das Haus von der Strasse. Auf der Nordseite begrenzt der Bau den Pausenplatz des Schulhauses, welcher mit Zementsteinen belegt ist.

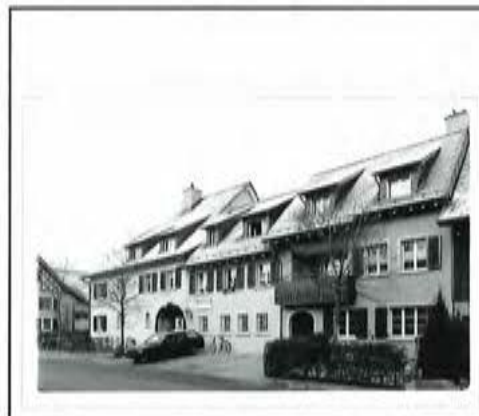
Neg. Nr. 97 131

Die modernen Fassaden sind mit einem altrosafarbenen Zementputz versehen. Die Zementumfassungen sind grau, die Läden sind rot gehalten. Sämtliche Fenster weisen dieselben gesprossenen Fensterflügel auf.

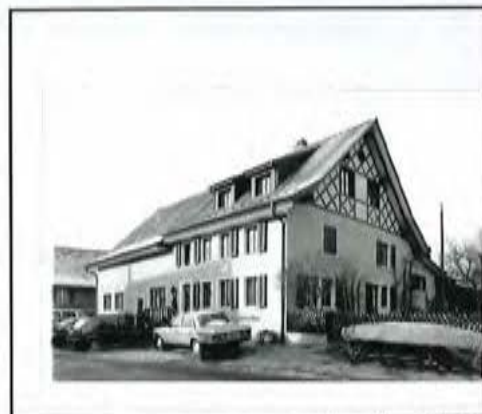
Neg. Nr. 97 132

INV. NR. 31 / 30  
 "Zur Morgensonne"  
 STRASSE, ORTSTEIL Dorfstrasse 30  
 FUNKTION HEUTE Werkstätte und Wohnhaus  
 FUNKTION ALT Bauernhaus (Vielzweckhaus)  
 OBJEKT BAUART Mischbau  
 DATIERUNG vor 1810  
 ÜBERLIEF. DATEN 1810 (?)  
 BK VERS.NR. 30 VERSICHERT SEIT 1810  
 BK VERS.Nr. ALT 4

Dem Bau ist als Einzelobjekt keine Bedeutung beizumessen, da die Bausubstanz fast vollständig modernisiert ist. Insbesondere durch den modernen Werkstattanbau verlor der ehemalige Vielzweckbau auch an ortsbaulicher Bedeutung.
