INV. NR. 31 / 31
 STRASSE, ORTSTEIL Obere Wassergasse 1
 FUNKTION HEUTE Bauernhaus (Vielzweckhaus)
 FUNKTION ALT Bauernhaus (Vielzweckhaus)
 OBJEKT BAUART Mischbau
 DATIERUNG 18. Jh. ? 1816 (?)
 ÜBERLIEF. DATEN 1816 (a?)
 BK VERS.NR. 31 VERSICHERT SEIT ?
 BK VERS.Nr. ALT 33A

1. Baugeschichte

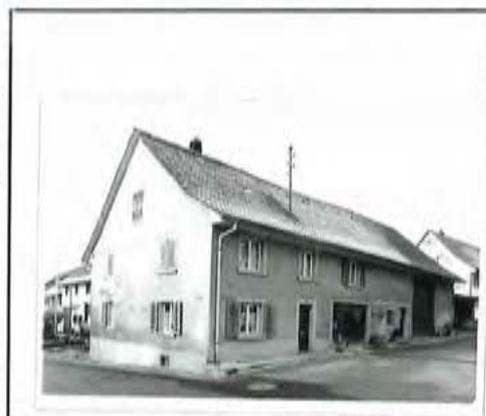
Neg. Nr. 97 201 / 97 202

Vielzweckbau aus dem 18. Jh. mit eingreifend veränderter Ökonomie, dessen Äusseres keine bauliche Besonderheiten aufweist. Ortsbaulich von gewisser Bedeutung, unmittelbar an der Kreuzung der Dorfstrasse mit der nach Norden abgehenden "Oberen Wassergasse".

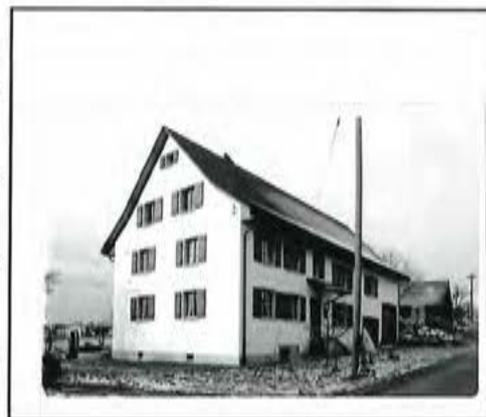
Neg. Nr. 97 135

Mit den Umbauten in den 1980er/90er Jahren wurde der Charakter des Hauses stark verändert, wobei die Eingriffe am Äusseren im einzelnen nicht nachvollzogen werden können. Das Dach blieb unversehrt. Wegen der starken Eingriffe ist dem Bau als Einzelobjekt keine Bedeutung beizumessen. Ortsbaulich von gewisser Bedeutung, v.a. bezüglich der Siedlungsentwicklung, d.h. der Erweiterung des Strassendorfes im 19. Jh.

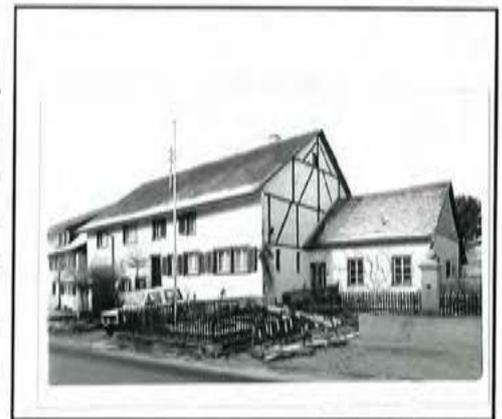
Neg. Nr. 97 203

INV. NR. 31 / 34
 STRASSE, ORTSTEIL Dorfstrasse 32
 FUNKTION HEUTE Wohnhaus (EFH)
 FUNKTION ALT Bauernhaus (Vielzweckhaus)
 OBJEKT BAUART Mischbau
 DATIERUNG 18. Jh. (eher spätes 18. Jh.)
 BK VERS.NR. 34 VERSICHERT SEIT 1810
 BK VERS.Nr. ALT 30

Ortsbaulich als Kopfbau der Häuserzeile, welche im späten 18. Jh. und zu Beginn des 19. Jh. entstand, von Bedeutung. Im Bereich der bäuerlichen Erweiterung des 19. Jh. gelegen. Im 19. Jh. bestand zwischen diesem und dem westlich anschliessenden Haus eine schmale Baulücke, welche mit dem Teilneubau des Hauses BK-Nr. 35 geschlossen wurde. Der hier interessierende Bau wurde im 20. Jh. mehrfach verändert, weshalb ihm als Einzelobjekt keine Bedeutung zukommt.

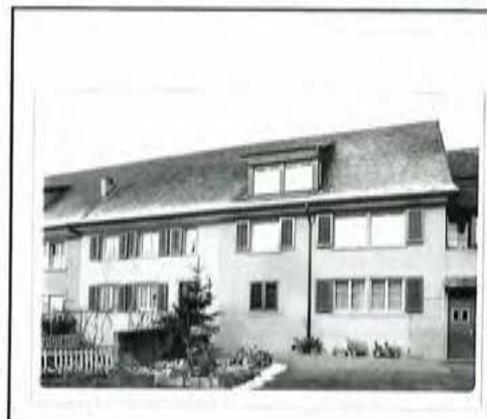
Neg. Nr. 97 204

INV. NR. 31 / 35
 STRASSE, ORTSTEIL Dorfstrasse 34
 FUNKTION HEUTE Wohnhaus (EFH)
 FUNKTION ALT Bauernhaus (Vielzweckhaus)
 OBJEKT BAUART unklar
 DATIERUNG 1834
 BK VERS.NR. 35 VERSICHERT SEIT 1834
 BK VERS.Nr. ALT 45

Der hier interessierende Bau wurde im 20. Jh. mehrfach verändert, weshalb dem Bau als Einzelobjekt keine Bedeutung zukommt. Hingegen als Teil der Bauernhausreihe, welche zu Beginn des 19. Jh. im Westen des alten Kernes errichtet wurden, von gewisser Bedeutung. Als das Haus erbaut wurde, liess man zwischen diesem und dem schon bestehenden Bau BK-Nr. 34 eine schmale Baulücke frei, welche mit dem Teilneubau des Hauses (BK-Nr. 35) geschlossen wurde.

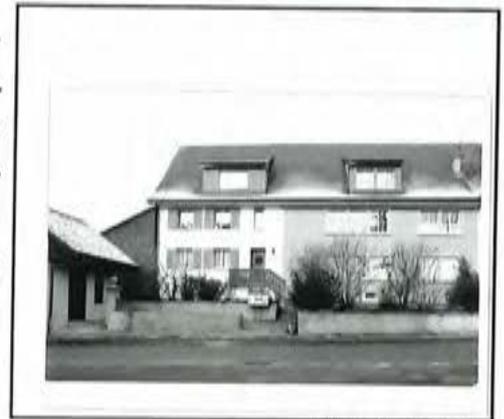
Neg. Nr. 97 204

INV. NR. 31 / 36
 STRASSE, ORTSTEIL Dorfstrasse 36
 FUNKTION HEUTE Wohnhaus (MFH)
 FUNKTION ALT Bauernhaus (Vielzweckhaus)
 OBJEKT BAUART unklar
 DATIERUNG um 1843
 BK VERS.NR. 36 VERSICHERT SEIT ?
 BK VERS.Nr. ALT 48A

Der Bau ist fast vollständig modernisiert und mit Ausnahme des Bauvolumens ist ihm keine Bedeutung beizumessen. Von gewisser Ortsbaulicher Bedeutung als Teil der bäuerlichen Erweiterung des Dorfes westlich des alten Kerns in der 1. Hälfte des 19. Jh. (Doppelbauernhaus zusammen mit BK-Nr. 35).

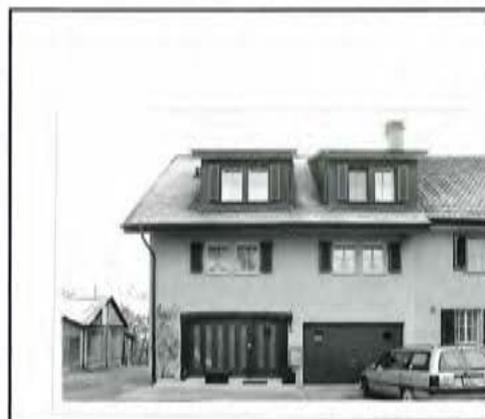
Neg. Nr. 97 205

INV. NR. 31 / 37
 STRASSE, ORTSTEIL Dorfstrasse 21
 FUNKTION HEUTE Wohnhaus (MFH)
 FUNKTION ALT Scheune
 OBJEKT BAUART unklar
 DATIERUNG 1886
 ÜBERLIEF. DATEN 1886 (i)
 BK VERS.NR. 37 VERSICHERT SEIT ?
 BK VERS.Nr. ALT 48B

Der Bau ist als Einzelobjekt ohne Bedeutung. Volumetrie von gewisser ortsbaulicher Bedeutung als Teil des im 19. Jh. erweiterten Bauerndorfes Stetten.

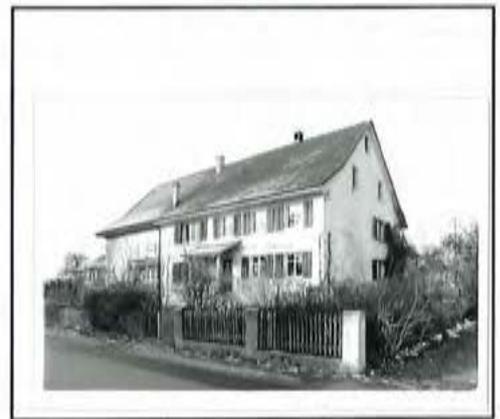
Neg. Nr. 97 206

INV. NR. 31 / 39
 STRASSE, ORTSTEIL Dorfstrasse 38
 FUNKTION HEUTE Wohnhaus (EFH)
 FUNKTION ALT Bauernhaus (Vielzweckhaus)
 OBJEKT BAUART Massivbau
 DATIERUNG 1854
 ÜBERLIEF. DATEN 1854 (i)
 BK VERS.NR. 39 VERSICHERT SEIT 1857
 BK VERS.Nr. ALT 54

Als Einzelobjekt ohne besondere Bedeutung. Hingegen als Zeugnis der gegen Westen anwachsenden bäuerlichen Siedlung von ortsbaulicher und geschichtlicher Bedeutung.

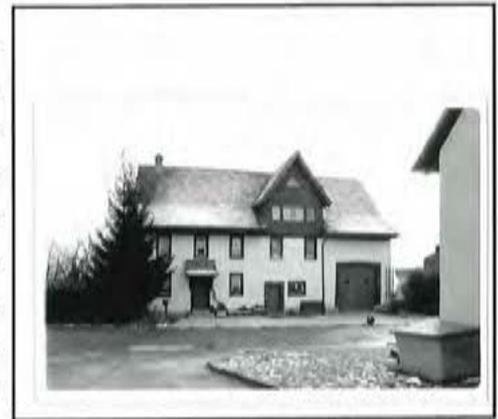
Neg. Nr. 97 207

INV. NR. 31 / 40
 OBJEKTNAME Bauernhaus "Im Weingarten"
 STRASSE, ORTSTEIL Brämlestrasse 1
 FUNKTION HEUTE Wohnhaus (EFH)
 FUNKTION ALT Bauernhaus (Vielzweckhaus)
 OBJEKTBAUART Mischbau
 DATIERUNG um 1854
 ÜBERLIEF. DATEN 18?? (i) Inschrift nur teilweise lesbar
 BK VERS.NR. 40 VERSICHERT SEIT 1854
 BK VERS.NR. ALT 51

Dem Bau ist architektonisch kein besonderer Wert beizumessen (erneuerter Bau des 19. Jh.). Hingegen nimmt der Bau als Westabschluss des Strassendorfes, welches in der 2. Hälfte des 19. Jh. als bäuerliche Siedlung seine grösste Ausdehnung erreichte, eine wichtige Stellung ein.

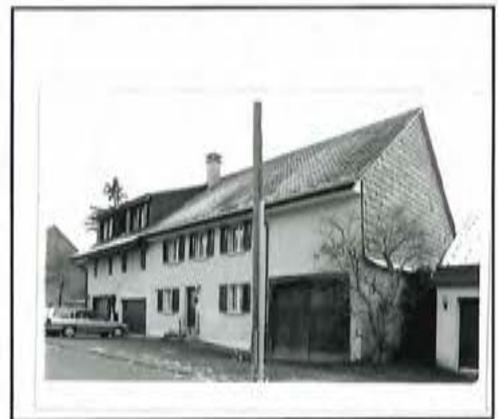
Neg. Nr. 97 208

INV. NR. 31 / 41
 STRASSE, ORTSTEIL Dorfstrasse 23
 FUNKTION HEUTE Wohnhaus (EFH)
 FUNKTION ALT Bauernhaus (Vielzweckhaus)
 OBJEKT BAUART Mischbau
 DATIERUNG 1853
 ÜBERLIEF. DATEN 1886 (i) = Anbau einer Ökonomie
 BK-Nr. 37
 BK VERS.NR. 41 VERSICHERT SEIT 1853
 BK VERS.Nr. ALT 53

Dem stark erneuerten ehemaligen Bauernhaus ist als Einzelobjekt keinen besonderen architektonischen oder historischen Wert beizumessen. Der Bau ist aber Teil der Erweiterung des bäuerlichen Strassendorfes im 19. Jh., weshalb ihm im Ensemble eine ortsbauliche Bedeutung anzurechnen ist.

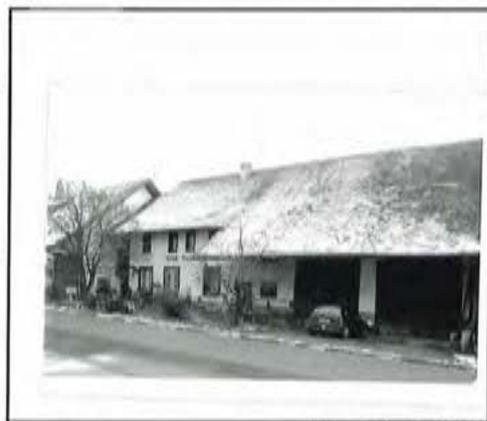
Neg. Nr. 97 209

INV. NR. 31 / 42
 OBJEKTNAME Bauerhaus mit "Lerni" (?)
 STRASSE, ORTSTEIL Dorfstrasse 19
 FUNKTION HEUTE Wohnhaus (EFH)
 FUNKTION ALT Bauernhaus (Vielzweckhaus) / mit Schulraum (-1861)
 OBJEKTBAUART Mischbau
 DATIERUNG 1841
 ÜBERLIEF. DATEN 1841 (i)
 BK VERS.NR. 42 VERSICHERT SEIT 1842
 BK VERS.NR. ALT 47

Dem Bau ist als Einzelobjekt keine besondere architektonische Bedeutung beizumessen. Hingegen zeugt er nicht nur von der bäuerlichen Erweiterung des Strassendorfes Stetten im 19. Jh., sondern weist als ehemaliges Bauernhaus mit integrierten Klassenräumen im Erdgeschoss ein besonderer geschichtlicher Zeugenwert für das Dorf Stetten auf. Laut mündlicher Überlieferung diente das 1841 errichtete Bauernhaus von Anfang an als provisorische Schule, als "Lerni", bis 1861 das heutige Schulhaus errichtet wurde. Mit den grossen Fenstern im Erdgeschoss hat man anscheinend die Klassenräume möglichst den Hygienevorschriften für Schulen angepasst, gemäss welchen eine möglichst gute Belichtung und Belüftung verlangt war.

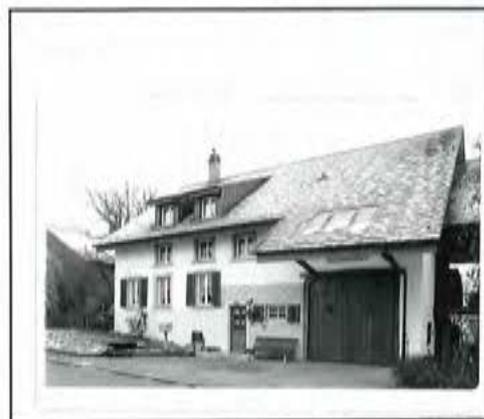
Neg. Nr. 97 210

1832 neu erbautes Bauernhaus. Der Bau erfuhr in jüngster Zeit einen eingreifenden Umbau, weshalb frühere bauliche Eingriffe am Äussern nicht mehr ablesbar sind. 1990 erfolgte die Veränderung der Türe (vormals in der 2. Achse von Osten), der Neuausbruch der Obergeschossfenster, die Neuerrichtung von Schleppgaupen und der Dachgeschossausbau.

Bau als Einzelobjekt ohne Bedeutung. Er zeugt aber von der bäuerlichen Dorferweiterung im 19. Jh. Deshalb ist ihm auch eine gewisse ortsbauliche Bedeutung beizumessen.

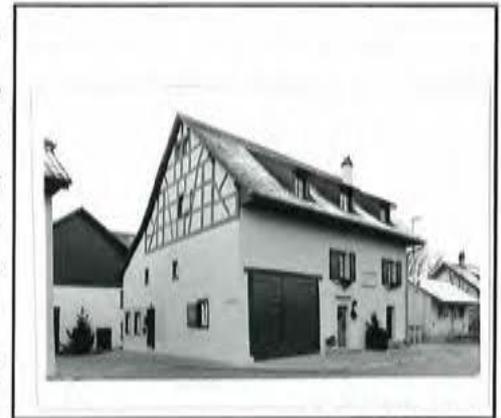
Neg. Nr. 97 211

INV. NR. 31 / 44
 STRASSE, ORTSTEIL Dorfstrasse 13
 FUNKTION HEUTE Wohnhaus
 FUNKTION ALT Bauernhaus (Vielzweckhaus)
 OBJEKT BAUART Mischbau
 DATIERUNG 18. Jh. vor 1810
 BK VERS. NR. 44 VERSICHERT SEIT 1810
 BK VERS. NR. ALT 6

Der Bau ist eingreifend modernisiert, weshalb diesem als Einzelobjekt keine besondere Bedeutung mehr zukommt. Der Bau steht an prominenter Stelle an der Kreuzung der Dorfstrasse und der Wassergasse. Diesbezüglich kommt dem Bau (Bauvolumen und Fassaden) ortsbaulich eine gewisse Bedeutung zu.

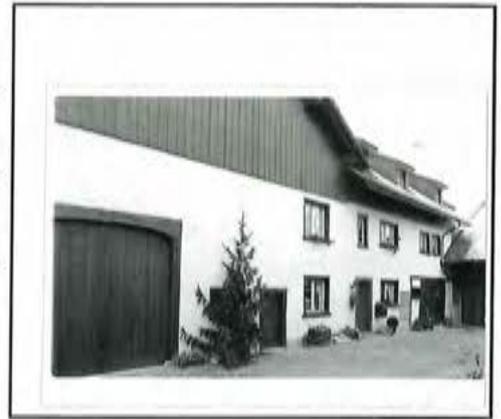
Neg. Nr. 97 212

INV. NR. 31 / 45
 STRASSE, ORTSTEIL Dorfstrasse 15
 FUNKTION HEUTE Wohnhaus (MFH)
 FUNKTION ALT Bauernhaus (Vielzweckhaus)
 OBJEKT BAUART Mischbau
 DATIERUNG 1830/31
 ÜBERLIEF. DATEN 1830 (i) / 1831 (a)
 BK VERS.NR. 45 VERSICHERT SEIT 1831
 BK VERS.Nr. ALT 40

Dem Bauernhaus von 1830 kommt als Einzelobjekt keine besondere bauliche Bedeutung zu, da in der Bausubstanz stark erneuert. Ortsbaulich von gewisser Bedeutung, v.a. als Abschluss des Dorfes gegen Süden (von der vorbeiführenden "unteren Wassergasse" her).

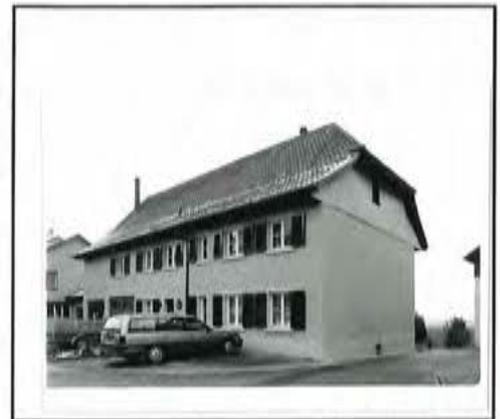
Neg. Nr. 97 213

Gemäss Ersteintrag in den Brandversicherungsbüchern Neubau von 1828. Der Bau ist aber in neuester Zeit weitgehend verändert worden. 1977: Neuer Dachstuhl, Abbruch des bestehenden südlichen Schopfes und Wiederaufbau als Abstellraum. Ausbruch von neuen Fenstern und Einbau von 2 Zimmern im Ökonomie teil. 1993: Wohnhausumbau, Erstellen von neuen Zimmern im EG und OG. Neue Treppenanlage mit neuen Geschossdecken. Vergrössern von Fenstern. Anbau an die Südfassade mit gedecktem Sitzplatz.

Der Bau ist ohne Bedeutung, da mit Ausnahme des Bauvoluments vollständig erneuert.

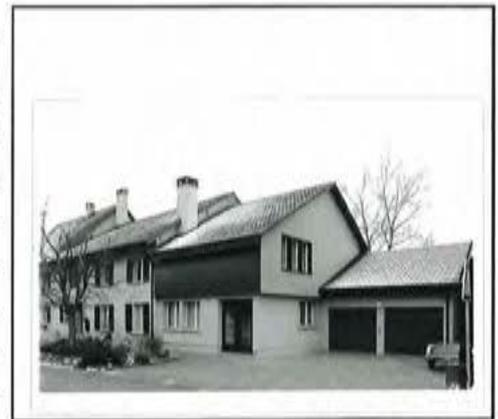
Neg. Nr. 97 214

INV. NR. 31 / 47
 STRASSE, ORTSTEIL Dorfstrasse 9
 FUNKTION HEUTE Wohnhaus
 FUNKTION ALT Gastwirtschaft (und Poststelle)
 OBJEKT BAUART unklar
 DATIERUNG 1836 / 1969
 ÜBERLIEF. DATEN Brand 1969 (a)
 BK VERS. NR. 47 VERSICHERT SEIT 1836
 BK VERS. NR. ALT 46

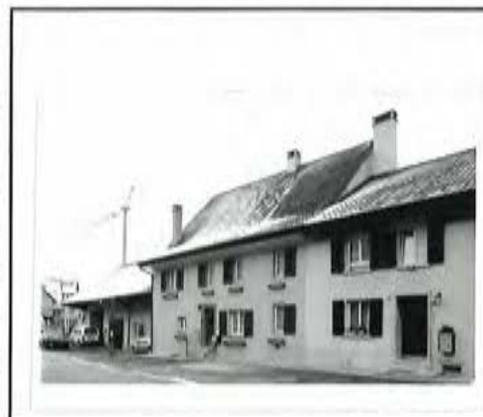
Neg. Nr. 97 215

INV. NR. 31 / 48
 STRASSE, ORTSTEIL Dorfstrasse 7
 FUNKTION HEUTE Wohnhaus/Schreinerei
 FUNKTION ALT Bauernhaus (Vielzweckhaus)
 OBJEKT BAUART unklar
 DATIERUNG 18. Jh., vor 1810, 19. Jh.
 BK VERS.NR. 48 VERSICHERT SEIT 1810
 BK VERS.Nr. ALT 7

Dem zur Schreinerei umfunktionierten ehemaligen Bauernhaus kommt bezüglich Bauvolumen eine gewisse ortsbauliche Bedeutung zu. Die Fassadengestaltung ist nur im Ensemble von gewisser Bedeutung.

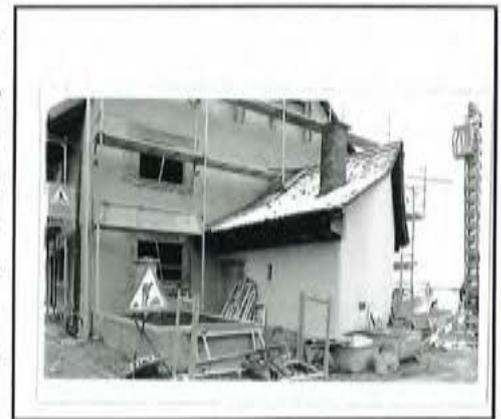
Neg. Nr. 97 216 / 97 217

INV. NR. 31 / 49
 STRASSE, ORTSTEIL Dorfstrasse (ohne Nr.)
 FUNKTION HEUTE Lagerhaus/Magazin
 FUNKTION ALT Waschhaus
 OBJEKT BAUART Massivbau
 DATIERUNG vor 1810? / 1. H. 19. Jh.
 BK VERS.NR. 49 VERSICHERT SEIT 1810
 BK VERS.Nr. ALT 31

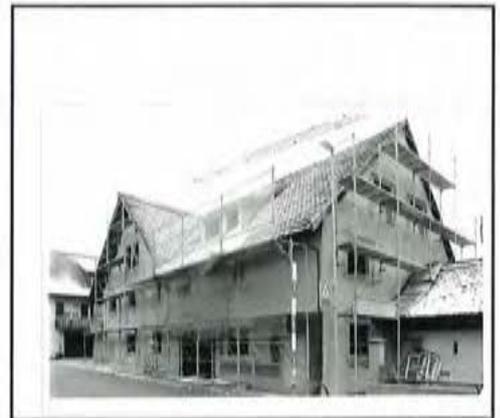
Neg. Nr. 97 218

Zweigeschossiger, traufständiger Bau, freistehend in Mischbauweise errichtet. Sparrendach mit erneuerten Aufschieblingen. Eindeckung mit Falzziegeln.

Mit Ausnahme des Bauvolumens, des Daches und Teilen der Aussenmauern ist alles modern. Sämtliche Fenster sind 1997/98 neu ausgebrochen oder verändert worden. Der Bau wird verputzt.

3. Beurteilung

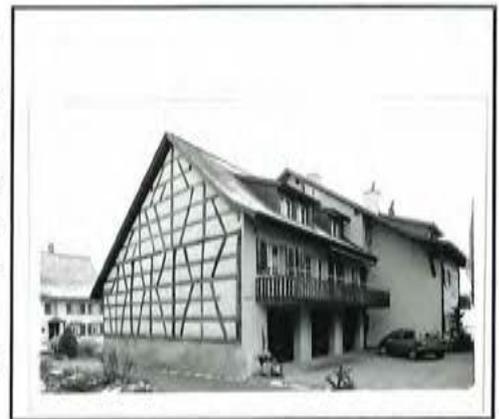
Neg. Nr. 97 219

Ohne Bedeutung. Fachwerkgiebelmauer auf der Nordseite zur Dorfstrasse hin von gewisser Bedeutung (Erhaltung 1986).

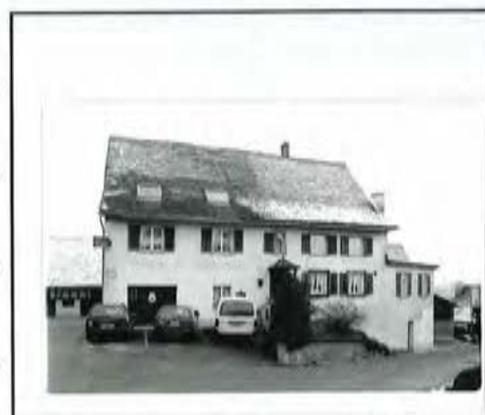
Neg. Nr. 97 117 / 97 120

Der Bau ist mit einem Sparrendach mit Aufschlieblingen überdacht. Auf der Westseite sind zwei liegende Dachfenster (störend) eingebaut worden. Ein flachgedeckter zweigeschossiger Anbau über trapezoidem Grundriss schliesst auf der Südseite den Bau ab.

Westfassade: Zweigeschossige, vierachsige Trauffassade. Der Südteil ist unterkellert. Im Erdgeschoss sind von N nach S: ein Garagentor (1988) ein Fenster. Dann folgt die Eingangstüre mit Aussentreppe und halboffenem Vorzeichen mit Walmdächlein, welches eine Blechschuppeneindeckung aufweist. Dieses historische Vordächlein ruht auf Holzstützen. Die Treppe mit Podest wurde später erneuert. Hierbei wurde auch das gemauerte Geländer, auf welchem heute die abgesägten Holzstützen ruhen, errichtet. Die

Türe ist erneuert. Die Erdgeschossfenster zeigen aufgesetzte Ziereinfassungen aus Holz (Heimatstil), eine Gestaltung aus dem Beginn des 20. Jh. Im Obergeschoss zwei zweiflüglige und ein einflügliges Fenster mit Holzeinfassung und Putzanschlussleisten (19. Jh.). Die Fensterflügel sind ungesprosst, erneuert. Der nördliche Fassadenteil weist zwei Fenster mit Kunststeineinfassungen auf (Neausbruch 1943). Die Dachuntersicht ist verbrettert.

Der Gasthof "zur Sonne" nimmt eine prominente Stelle im östlichen Dorfteil von Stetten ein. Der Bau ist, obwohl, v.a. im Innern verändert, in seinem Erscheinungsbild recht gut erhalten. Als Einzelobjekt ohne Besonderheiten. Hingegen von ortsbaulicher Bedeutung v.a. innerhalb des östlichen Dorfteiles, dessen Bausubstanz insgesamt stark verändert ist.

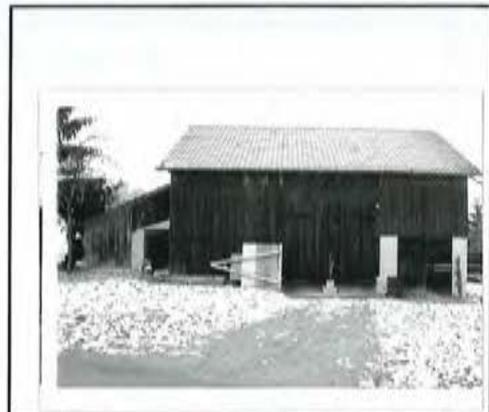
Neg. Nr. 97 114

Ohne Bedeutung.

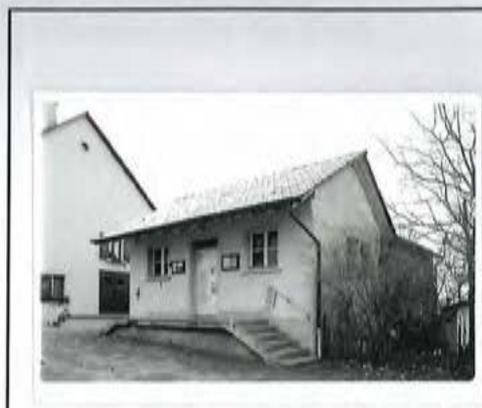
Neg. Nr. 97 211

Ohne Bedeutung.

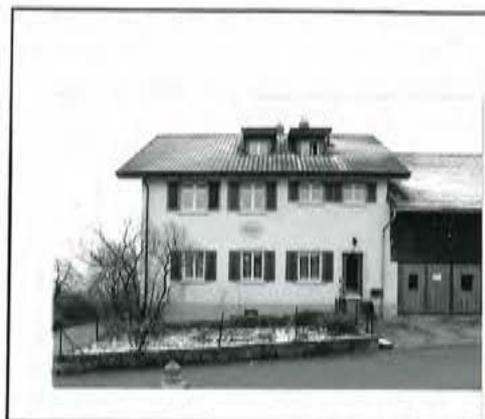
Neg. Nr. 97 113

Bauernhaus des 20. Jh. ohne Bedeutung, weder historisch noch ortsbaulich.

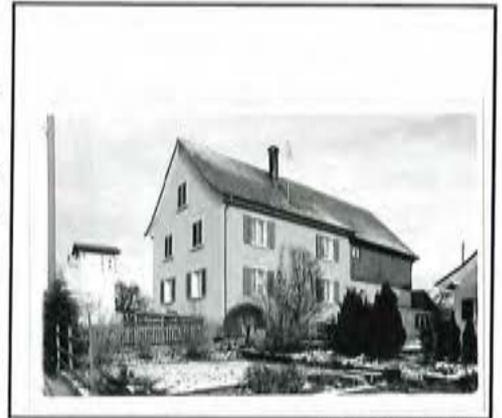
Neg. Nr. 97 133

Der 1924 neu erbaute Vielzweckbau zeugt vom damaligen Bestreben, den Neubau möglichst der bestehenden Bausubstanz des Dorfes anzupassen. Ansonsten ohne Bedeutung.

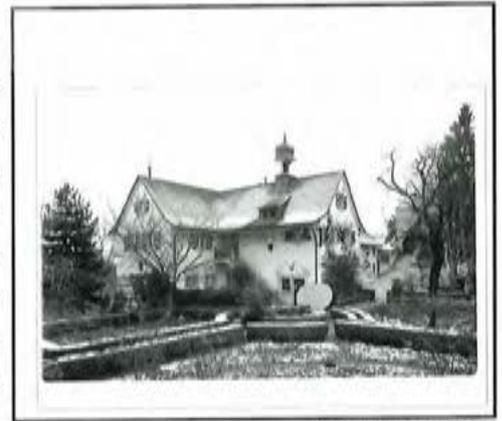
Neg. Nr. 97 220

Eingreifend und für die heutige Erscheinung des Schlosses prägend waren aber v.a. die baulichen Veränderungen, welche der aus Wien zugewanderte Johann Wilhelm Gestefeld 1733 vornehmen liess: Schleifung der äussersten Ringmauer, Entfernung der Fallbrücke, Ausfüllung des Burggrabens, Umgestaltung des Palas wie beispielsweise dem Ausbruch von Fenstern im 2. Obergeschoss an der Südseite und vollständige Erneuerung der Innenausstattung.

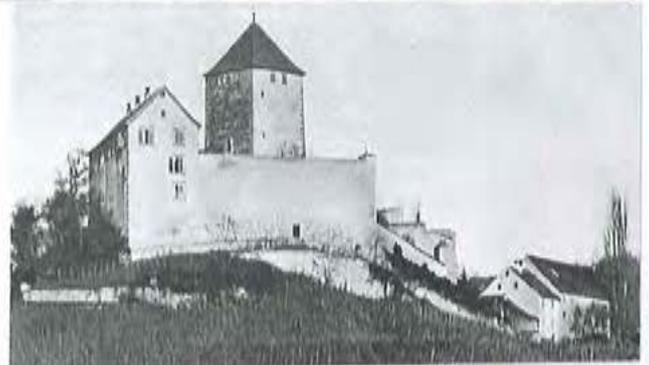
Das Schloss Herblingen bildet ein geschlossenes Bauensemble an der Strasse von Herblingen nach Stetten. Obwohl es vom Dorf Stetten losgelöst ist, es als einprägsamer baulicher Akzent von besonderer Bedeutung. Es handelt sich bei Schloss Herblingen um einen bedeutenden historischen wie auch baulichen Zeugen der regionalen Geschichte seit dem Hochmittelalter.
