# Stetten SH

## Tempo-30-Zone

## Tempo-30-Gutachten

29. September 2022

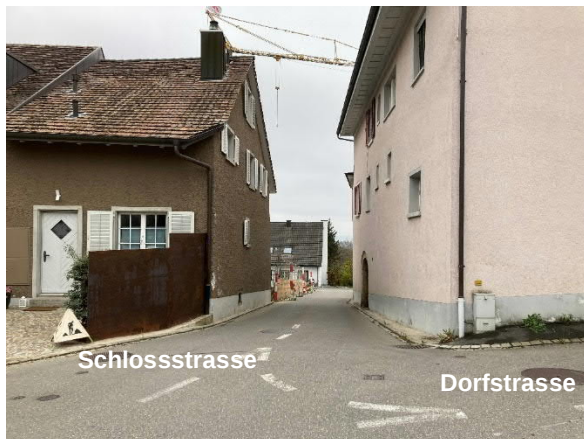
Abbildung 7: Strassenabschnitt Schlossstrasse

*Viele Strassen in Stetten haben schmale Fahrbahnen. Insbesondere rund um die Sonne im Zentrum von Stetten ist der Strassenraum sehr eng. Dies hat eine verkehrsberuhigende Wirkung.*

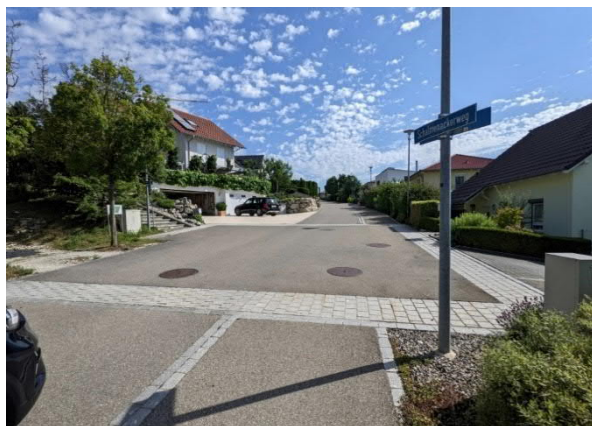
Abbildung 8: Platzgestaltung auf Quartierstrasse (Schalmenackerweg)

*Die Knoten im Quartier östlich der Schlossstrasse sind optisch als Plätze ausgestaltet, bei denen auch die Oberflächenstruktur wechselt. Dadurch wird eine verkehrsberuhigende Wirkung erzielt.*

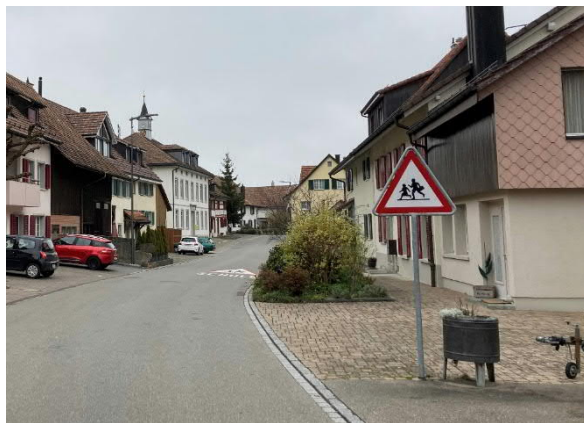
Abbildung 9: Hinweis «Vorsicht Kinder» auf der Dorfstrasse

*Mit der Hinweistafel sowie der Bodenmarkierung «Vorsicht Kinder» wird auf die naheliegende Schule bzw. den Kindergarten hingewiesen.*

*Diese bestehen auf der Unteren Wassergasse zweimal sowie auf der Brämelen- und der Dorfstrasse (siehe Foto) je einmal.*

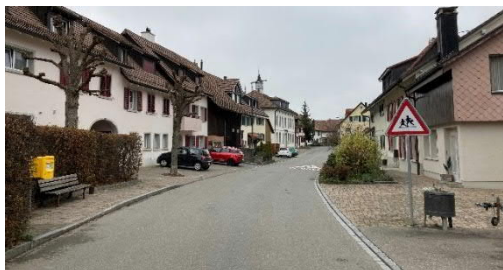
| Ort | Beschreibung | Ist-Situation |
|---|---|---|
| Dorfstrasse | Der Strassenraum ist verkehrsorientiert gestaltet, eine Fussweginfrastruktur fehlt. Das im Bereich der Sonne auf einer kurzen Strecke markierte Trottoir bietet wenig Sicherheit für die Schulkinder. | |

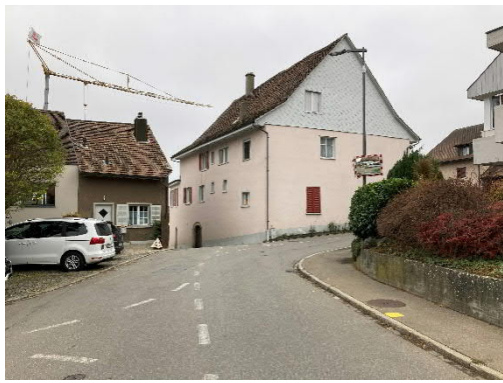
| Ort | Beschreibung | Ist-Situation |
|---|---|---|
| Rotacker-/ Schlossstrasse (Sonne) | Die Querung der Schlossstrasse ist unübersichtlich. Die Wegführung über den Kreuzungsbereich ist unklar. | |

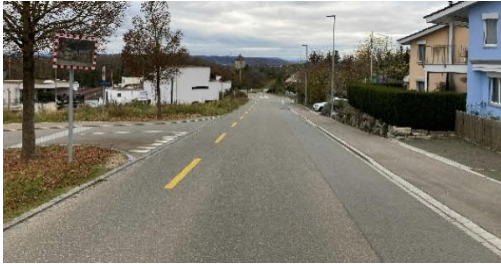
| Ort | Beschreibung | Ist-Situation |
|---|---|---|
| Chloster-/<br>Schlossstrasse | Es fehlt eine Querungshilfe von der Chlosterstrasse über die Schlossstrasse. | |

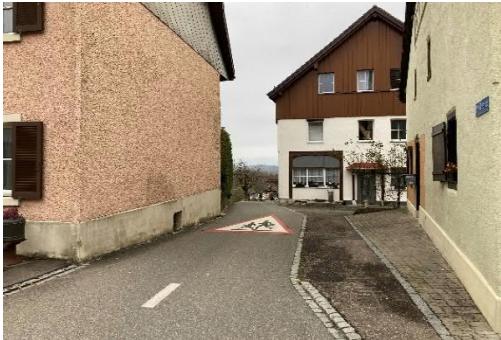
| Ort | Beschreibung | Ist-Situation |
|---|---|---|
| Untere Wassergasse | Die untere Wassergasse ist ein wichtiger Schulweg. Es hat jedoch «Schleichverkehr» mit unangepasster Geschwindigkeit. | |

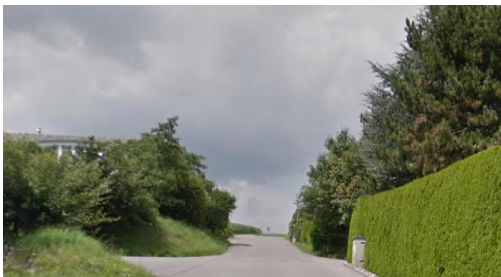
| Ort | Beschreibung | Ist-Situation |
|---|---|---|
| Braatistrasse | Zwischen der Wallenrütistrasse und der Brämlenstrasse fehlt eine Fussgängerinfrastruktur. Die drei Kreuzungen Brämlen-/ Braatistrasse, Erlenwisen-/ Braatistrasse und Wallenrütli- / Braatistrasse sind unübersichtlich und die Fussgängerführung unklar. | |

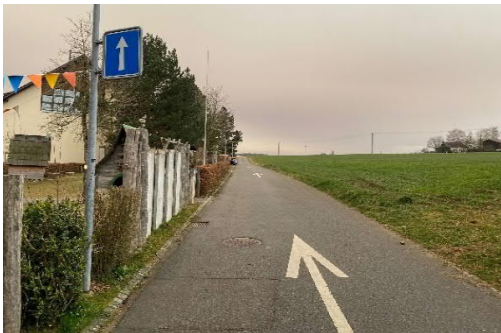
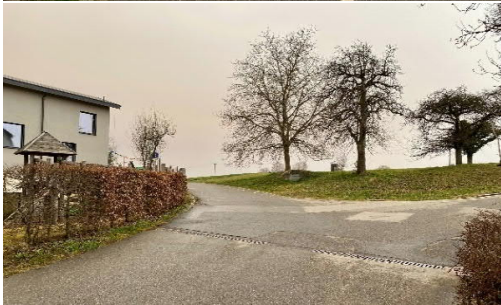
| Ort | Beschreibung | Ist-Situation |
|---|---|---|
| Verbindung<br>Schule - Kindergarten | Die Schüler:innen werden vom Schulhaus via Hofwis zur Turnhalle / Kindergarten geführt. Dies führt zu Konflikten mit dem Autoverkehr zu den Parkplätzen des Kindergartens (Elterntaxi), der Mehrzweckhalle und des Entsorgungsplatzes (Bild oben). Die Strasse Hofwis ist aufgrund der Kurvenradien und Bebauung unübersichtlich (Bild unten). | |

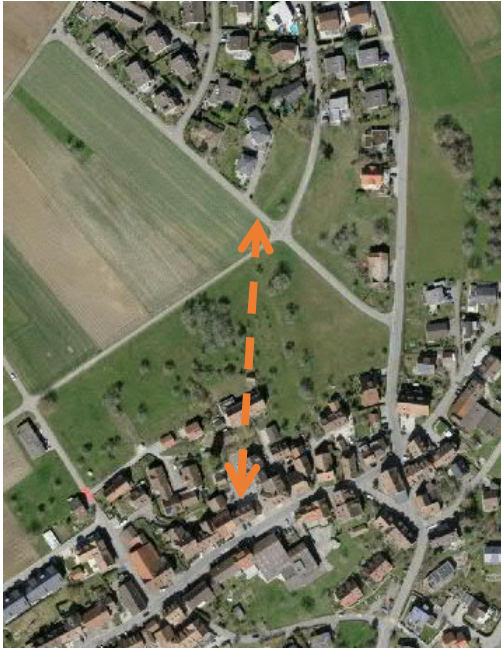
| Ort | Beschreibung | Ist-Situation |
|---|---|---|
| Verbindung Büel - Schule | Auf der Büelstrasse fehlt eine Fussweginfrastruktur, entlang der Lohnemerstrasse ist das Trottoir sehr schmal. Das Quartier ist nicht direkt an das Dorfzentrum angebunden. Die Alternative über die Flurstrasse wird aufgrund des Schleichverkehrs als gefährlich empfunden. Zudem ist es zur Schule für die Schulkinder ein Umweg. Die Flurstrasse wird zusätzlich auch als Spazierwegroute genutzt. | |

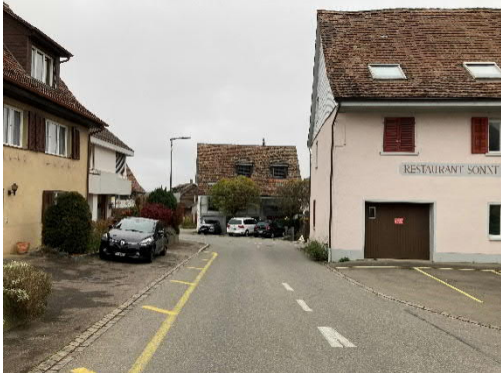
| Ort | Beschreibung | Ist-Situation |
|---|---|---|
| Bereich Sonne | Aufgrund der Strassengeometrie, der Längsneigung (Kuppe) und der engen Bebauung ist die ganze Situation sehr unübersichtlich. Die Fussgängerquerung der Strassen, insbesondere in die Rotackerstrasse ist nicht erkennbar. | |

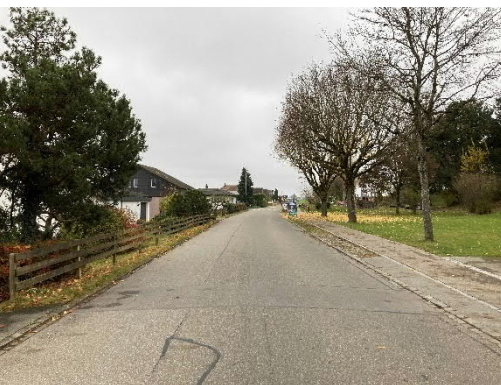
| Ort | Beschreibung | Ist-Situation |
|---|---|---|
| Brämlenstrasse | In die Brämlenstrasse münden diverse Hauseinfahrten und mehrere Kreuzungen (Rechtsvortritt). Die gefahrenen Geschwindigkeiten sind für diesen Bereich hoch. Insbesondere im Bereich des Spielplatzes / HOCH ZWEI. | |

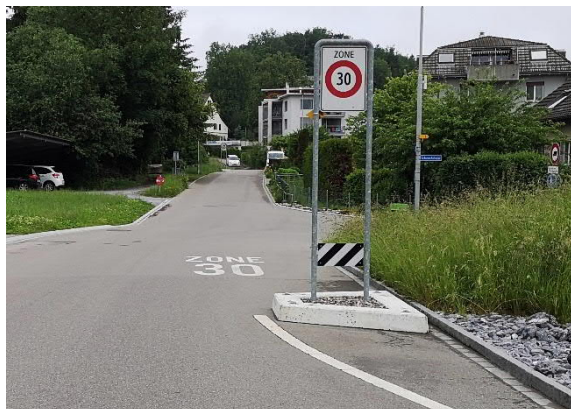
#### **Tempo-30-Zoneneingang in Fahrbahn**

*Signalisation T-30-Zone, Bodenmarkierung in der Fahrbahn (Eingangstor) sowie Bodenmarkierung «Zone 30».*

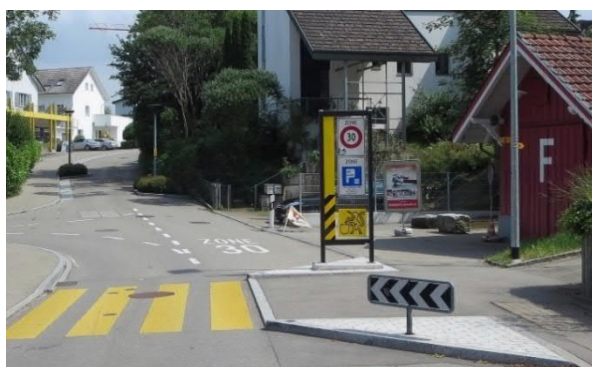
#### **Tempo-30-Zoneneingang in Fahrbahn**

Signalisation T-30-Zone, Bodenmarkierung in der Fahrbahn (Eingangstor) sowie Bodenmarkierung «Zone 30».

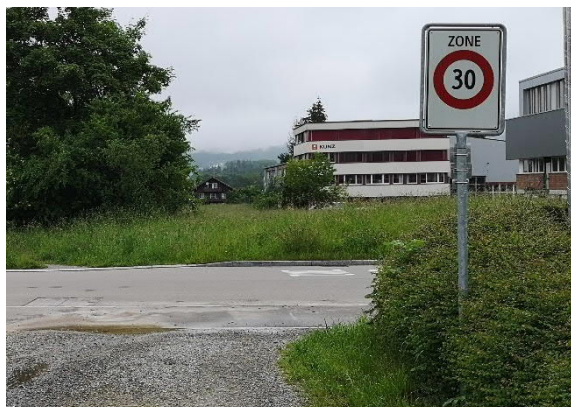
Abbildung 14: Beispiel Zoneneingang am Fahrbahnrand

### **Tempo-30-Zoneneingang am Fahrbahnrand**

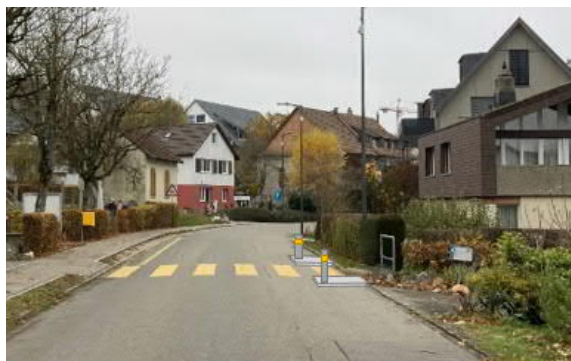
#### **Seitliche Einengung bei Fussgängerstreifen**

Eine seitliche Einengung bei Fussgängerstreifen soll an folgendem Ort erstellt werden:

- Fussgängerstreifen beim Gemeindezentrum / Kindergarten, Brämlenstrasse

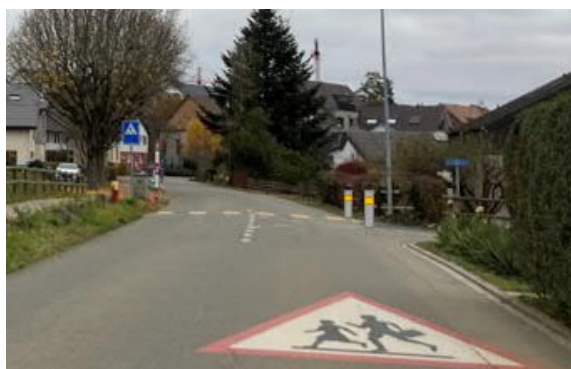
#### **Aufstellbereich und Fussgänger-Längsstreifen bei Querung**

Ein Aufstellbereich (Schutz mittels Poller) soll bei Fussgängerstreifen an folgenden Orten erstellt werden:

- Fussgängerstreifen bei Spielplatz (Einmündung Staanagerstrasse), Brämlenstrasse
- Querung bei Einmündung Rotackerstrasse, Schlossstrasse

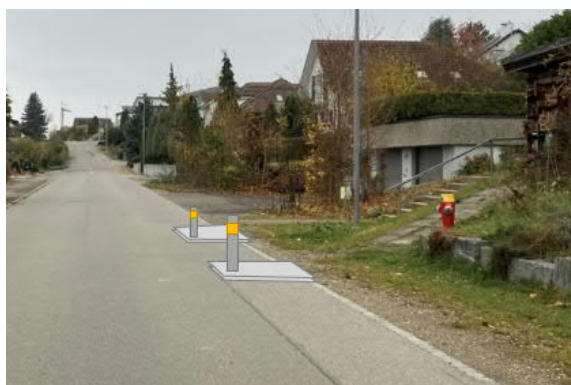
Abbildung 17: Braatistrasse 23, Blick in Richtung Südwesten

### **Seitliche Einengung bei Schulweg-Einmündungen/-Querungen**

Eine seitliche Einengung soll bei den folgenden Schulweg-Einmündungen erstellt werden:

- Querung der Braatistrasse bei Einmündung des Fusswegs vom Kindergarten her (bei Braatistrasse 23)
- Auf der Strasse Rietwis (Einbahn) beim Eingang des Kindergartens bzw. der Gemeindeverwaltung
- Querung der Schlossstrasse auf der Südseite der Einmündung Chlosterstrasse (Weg zur Bushaltestelle)<sup>3</sup>
- Querung der Schlossstrasse auf der Nordseite der Einmündung Chlosterstrasse (Schulweg)<sup>3</sup>

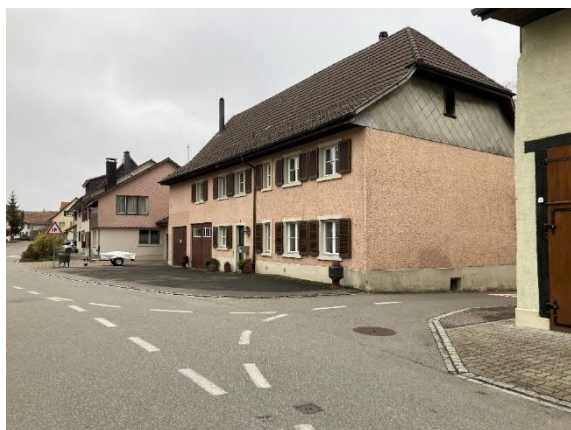
Abbildung 18: Beispiel Markierung Rechtsvortritt

### **Markierung Rechtsvortritt (2x)**

- Brämlenstrasse/Rietwies
- Büel-/Lohnemerstrasse

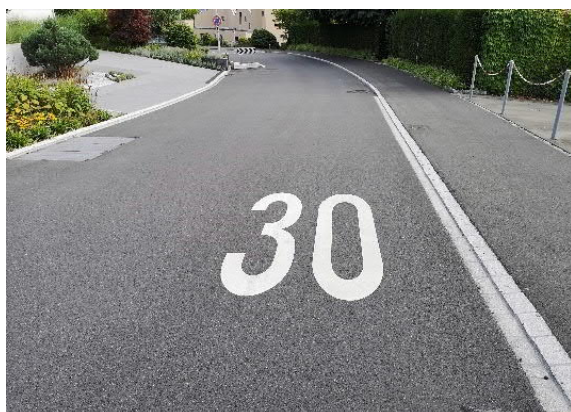
Abbildung 19: Beispiel Bodenmarkierung «30»

#### **Bodenmarkierung «30» (21x)**

*Zur Erinnerung an die Tempo-30-Zone sind an verschiedenen Stellen Bodenmarkierungen («30») vorgesehen.*

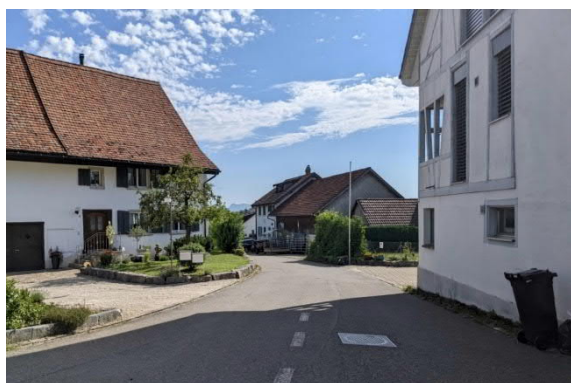
Abbildung 20: Rotackerstrasse, Blick in Richtung Osten/Schlossstrasse

#### **Fussgänger-Längsstreifen**

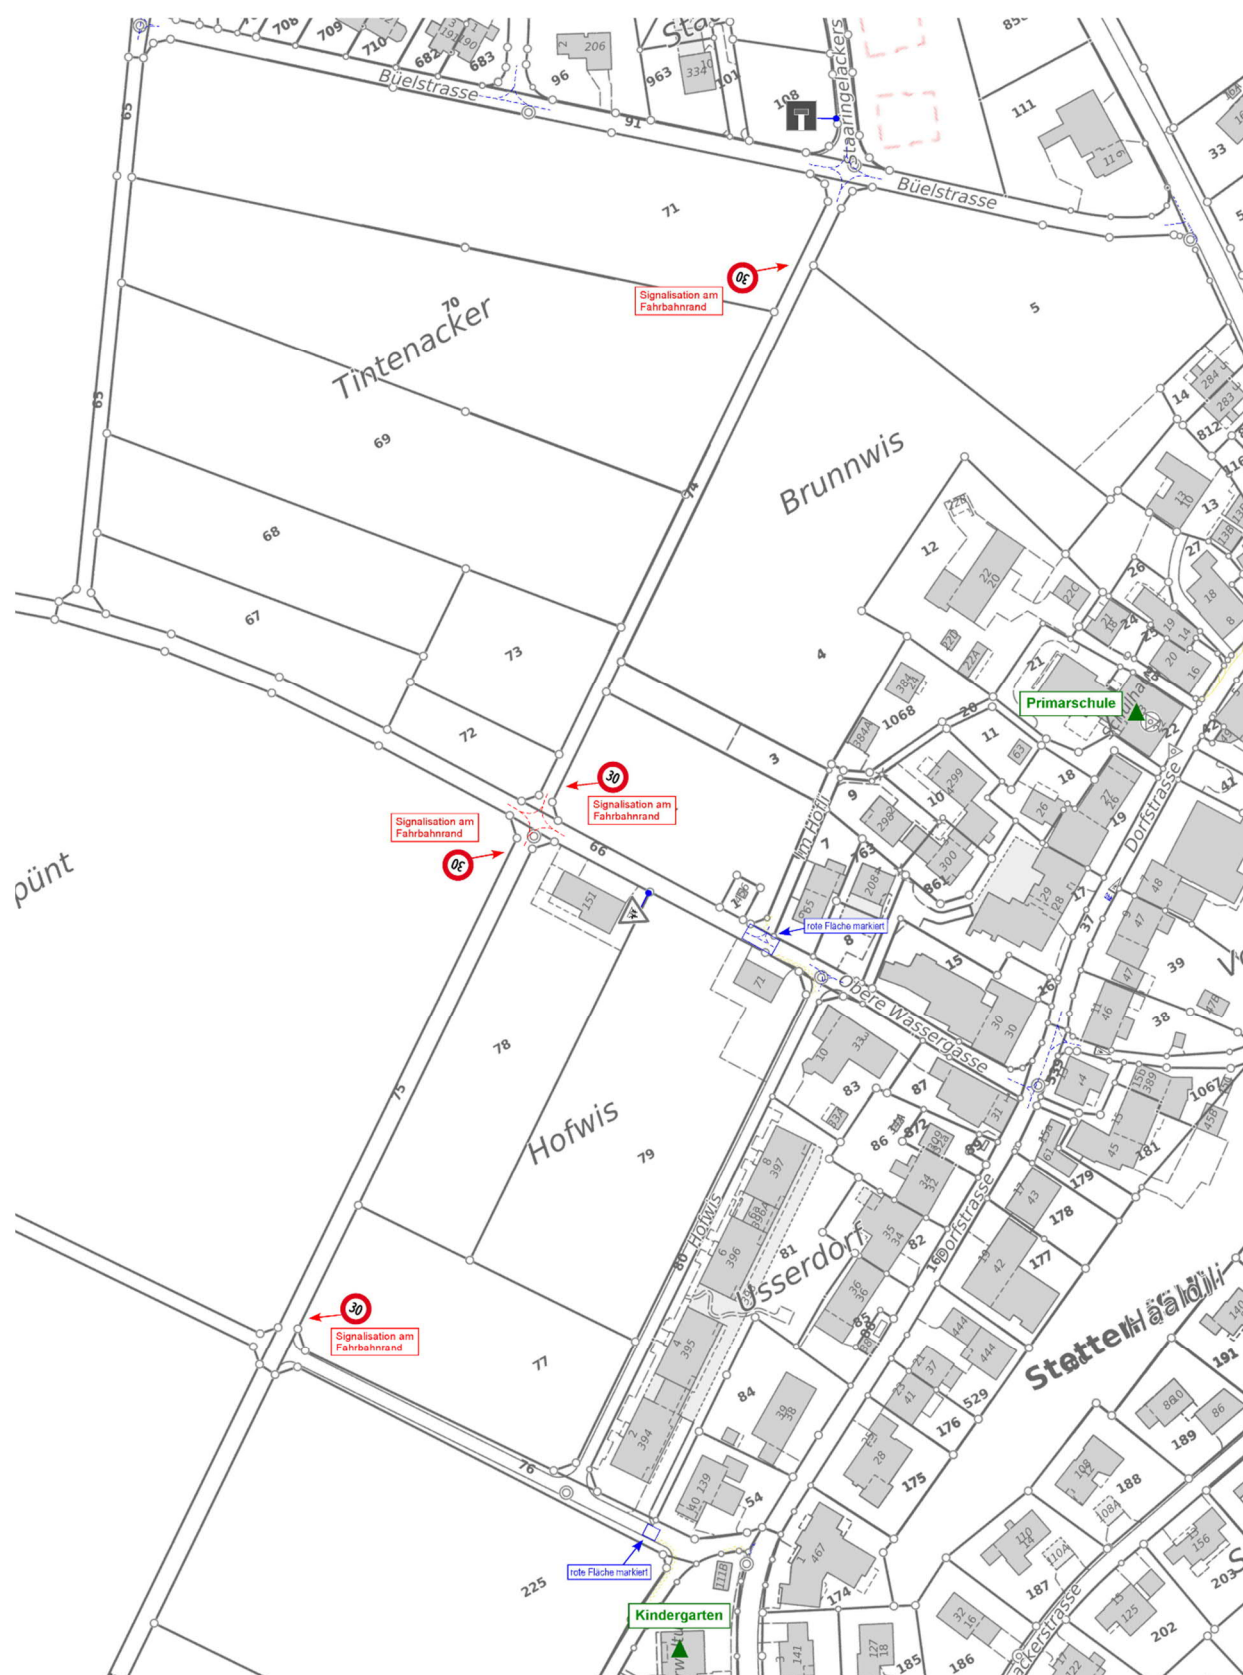
Abbildung 22: Zusätzliche Tempo-30-Strecke ausserhalb der Zone
