# **Baukurzinventar der Gemeinde**

## **Stetten**

**Erstellt im Auftrage der Denkmalpflege des Kantons Schaffhausen 1997/98**

# Baukurzinventar der Gemeinde Stetten

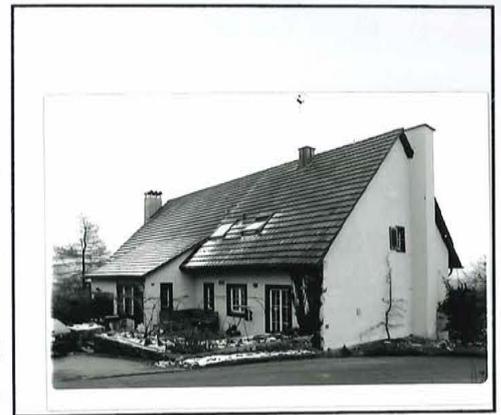
Neg. Nr. 97 101 / 97 102

1843 erbautes Bauernhaus in der Erweiterungszone des Dorfes gelegen. Stark veränderter spätklassizistischer Bau ohne bauliche Besonderheiten. Allerdings nimmt der Bau am Eingang des Dorfes von Schloss Herblingen her eine wichtige Stellung ein und bildet gleichzeitig die Grenze zur modernen Siedlungserweiterung nach 1950.

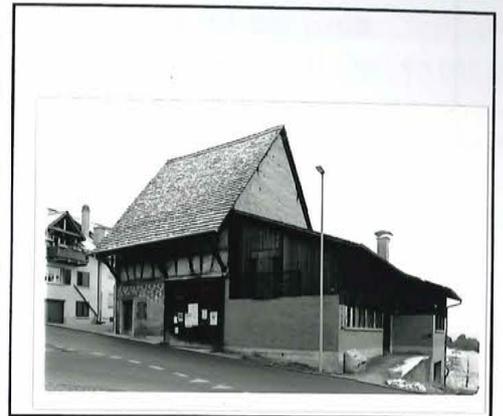
Neg. Nr. 97 103

Bezüglich Bausubstanz bedeutungslos. Auch ortsbauliche ohne Bedeutung, immerhin zeugt der Bau von den Veränderungen des Dorfes Stetten in der 1. Hälfte des 20. Jh.

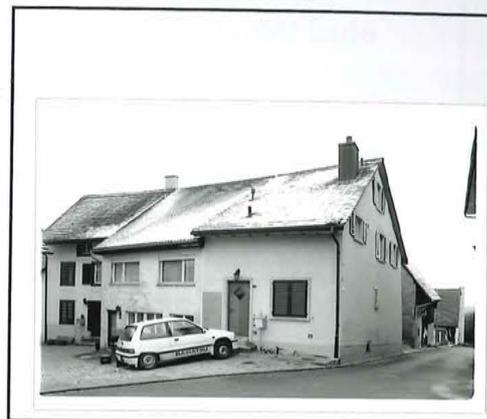
Neg. Nr. 97 105

Im Bauvolumen ist der Bau des 17./18. Jh. erhalten. Kopfbau einer Häuserzeile, welche in der östlichen Erweiterung des Dorfkernes liegt. Von Bedeutung für das Ortsbild, insbesondere prägend für das Gassenbild der engen Schlosstrasse, welche an dieser Stelle in die Hauptgasse einmündet. Dem Bau kommt als Einzelobjekt keine Bedeutung zu, weil das Innere stark verändert ist und am Äussern die Befensterung vollständig erneuert wurde (1991).

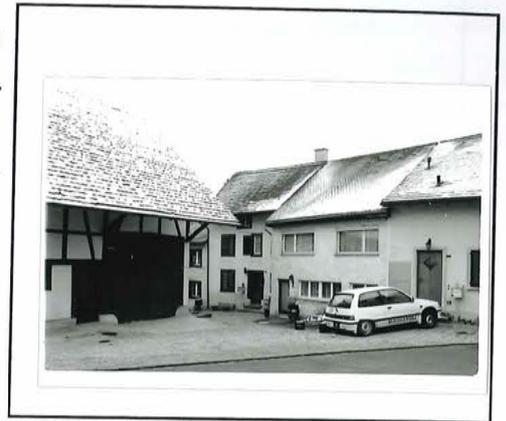
Neg. Nr. 97 108

Ostfassade: Der Bau ragt auf der Nordseite gegenüber dem östlich anschliessenden Nachbarbau BK-Nr. 6 um etwa 3 m vor. Die östliche Giebelmauer ist deshalb in diesem Bereich sichtbar. Das Erdgeschoss ist massiv, das Obergeschoss und die Giebelwand in Fachwerk erbaut. Zweizoniges Fachwerk mit Kalkbruchsteinausfachungen. Auf den relativ schlanken Hölzern sind die einzelnen Abbundzeichen sichtbar.

Kleiner Zeilenbau wohl des 17./18. Jh., dem wegen des eingreifenden Umbaus 1969 keine besondere bauliche Bedeutung mehr zukommt. Dem Haus kommt eine ortsbauliche Bedeutung zu, als Teil der geschlossenen Häuserzeile an der Rotackerstrasse, welche eine frühe Erweiterung des Dorfkernes bildet.

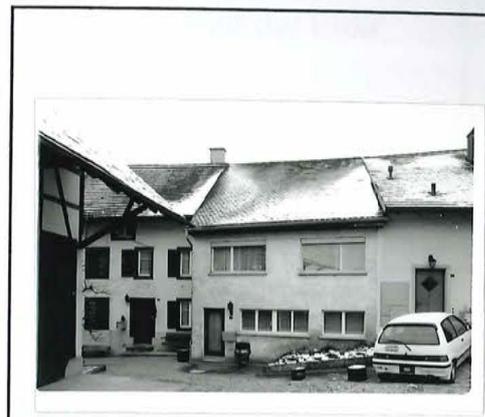
Neg. Nr. 97 106

Dem Bau ist keine besondere Bedeutung beizumessen. Es handelt sich um einen einfachen Zeilenbau aus dem 17./18. Jh. Das Äussere ist geprägt von der Erneuerung im 19. Jh. Dem Haus kommt eine ortsbauliche Bedeutung zu, als Teil der geschlossenen Häuserzeile an der Rotackerstrasse, welche eine frühe Erweiterung des Dorfkernes bildet.

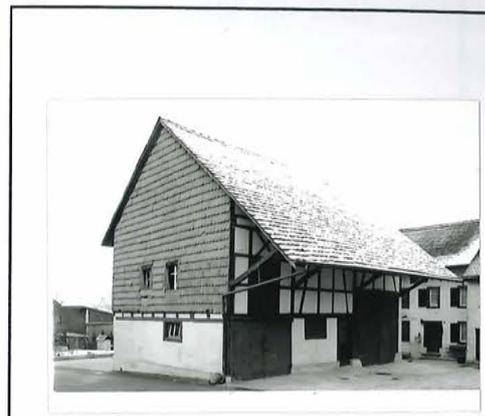
Neg. Nr. 97 109

Der Bau ist als Einzelobjekt ohne besondere Bedeutung. Es handelt sich um einen ursprünglich erhaltenen Zeugen des landwirtschaftlichen Bauens des Historismus in Stetten. Ortsbaulich nimmt der Bau bedingt durch seine Lage eine wichtige Stellung ein, er bildet einen Blickfang an der Kreuzung Dorfstrasse - Rotackertrasse - Lohnemerstrasse - Schlossstrasse.

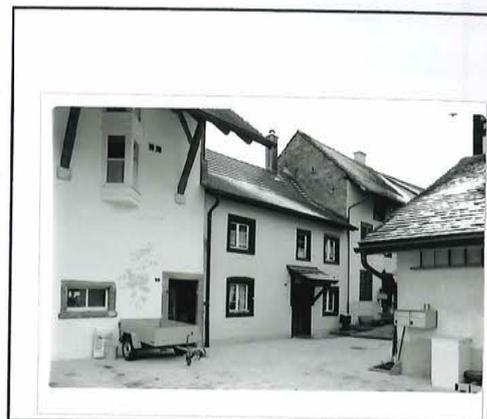
Neg. Nr. 97 110

Kernbau sowie Äusseres datieren aus dem 17./18. Jahrhundert. Dem Bau ist als Einzelobjekt keine besondere Bedeutung beizumessen. Störend wirkt die moderne starre Dacheindeckung mit maschinell gefertigten Flachziegeln. Dem Haus kommt eine ortsbauliche Bedeutung zu als Teil der geschlossenen Häuserzeile an der Rotackerstrasse, welche eine frühe Erweiterung des Dorfkernes bildet.

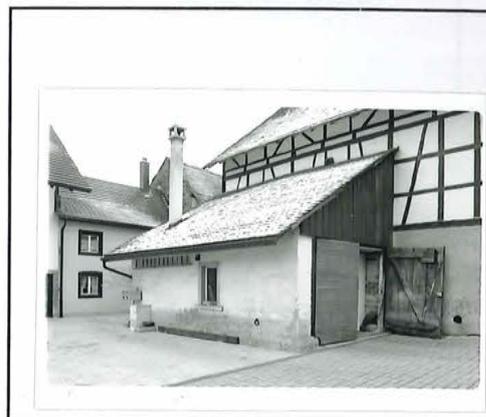
Neg. Nr. 97 112

Dem Bau ist keine Bedeutung beizumessen. Der Bau stört aber nicht sondern, passt sich gut in das Ensemble ein.

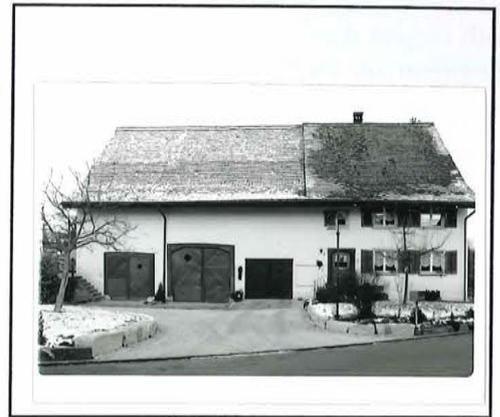
Neg. Nr. 97 115

Relativ gut erhaltenes Bauernhaus spätbarocker Prägung (1816). Die Südfassade sowie das Dach zeigen die ursprüngliche Gestaltung, insbesondere sind hier die barocken Fenster und Türen bzw. Tore zu nennen. Auch ortsbaulich nimmt der Bau am Dorfausgang gegen Lohn und an der Kreuzung Rotackerstrasse Lohnemerstrasse eine wichtige Position ein.

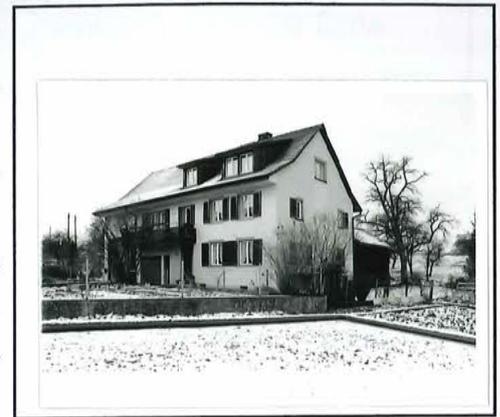
Neg. Nr. 97 116

Bauernhaus spätbarocker Prägung (1814) welche seit den 1970er Jahren einige eingreifende Erneuerung erfahren hat und deshalb als Einzelobjekt keinen besonderen architektonischen Wert aufzuweisen hat. Ortsbaulich nimmt der Bau eine besondere Lage ein, zeugt er doch von der Erweiterung des Dorfkernes im frühen 19. Jahrhundert. Der Bau steht als Aussiedelung im vormals ganz un bebauten Baumgarten nördlich des Strassendorfes.

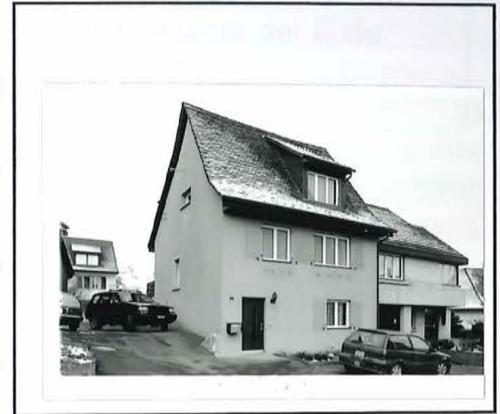
Neg. Nr. 97 118 / 97 119

Bauernhaus in der Kernzone Stettens. Möglicherweise sind die Rohbausubstanz und das Dach ursprünglich. Das Bauvolumen ist aber nur teilweise alt. Das äussere Erscheinungsbild ist stark modernisiert und deshalb nur bedingt von Bedeutung.

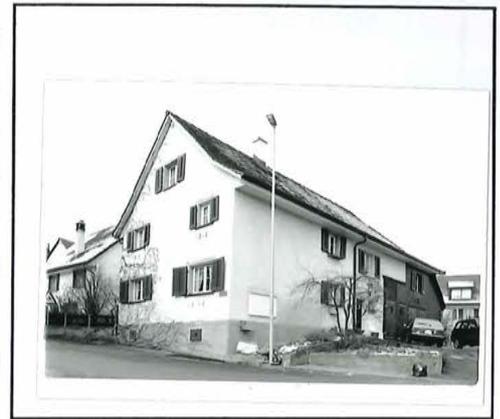
Neg. Nr. 97 121

Als Einzelobjekt ohne besondere Bedeutung, hingegen ist der Bau (Fassaden und Bauvolumen) ortsbaulich bedeutend, als Teil der nördlichen Dorfstrassenbebauung.

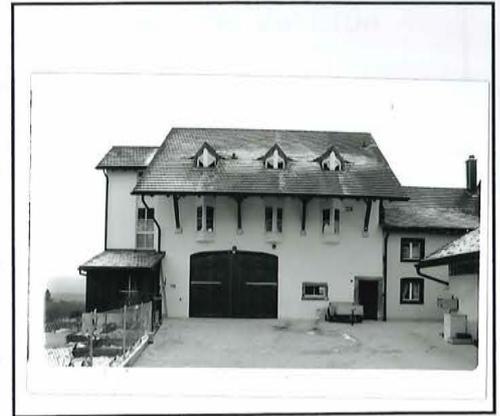
Neg. Nr. 97 111

Ehemaliger Ökonomiebau, welcher mit Ausnahme der Volumetrie vollständig verändert wurde. Der modernisierte Bau ist ohne Bedeutung und hebt sich vom Altbaubestand des Dorfkernes von Stetten ab. Insbesondere wirkt die auffallende Ausformung der Erkerfenster und die Art, wie diese die Dachfläche durchstossen, störend.

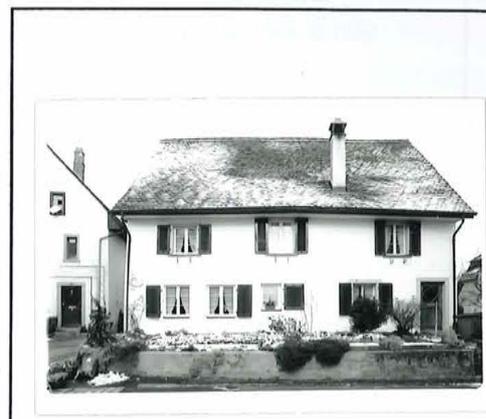
Neg. Nr. 97 122

INV. NR. 31 / 18  
 STRASSE, ORTSTEIL Dorfstrasse 8  
 FUNKTION HEUTE Wohnhaus  
 FUNKTION ALT Bauernhaus (Vielzweckhaus)  
 OBJEKT BAUART Mischbau  
 DATIERUNG 17./18. Jh. (vor 1810)  
 BK VERS.NR. 18 VERSICHERT SEIT 1810  
 BK VERS.Nr. ALT 23

Als Einzelobjekt ohne besondere Bedeutung, da die Bausubstanz stark erneuert ist. Hingegen ist der Bau (Fassaden und Bauvolumen, Dach ohne Aufbauten) von ortsbaulicher Bedeutung (17./18. Jh.). Der Bau liegt in der Kernzone des Dorfes und ist Teil der nördlichen Dorfstrassenbebauung.

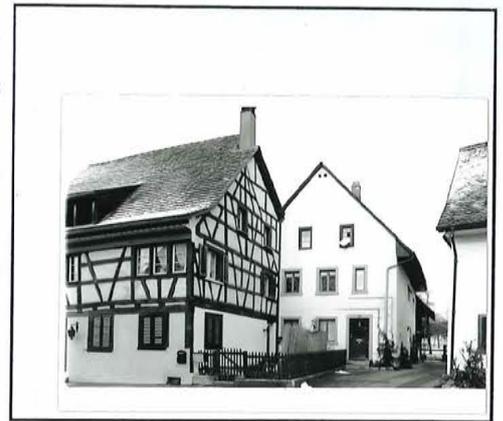
Neg. Nr. 97 124

Westfassade: Hauptbau: Massivmauer aus Kalkstein, deren Eckverband unverputzt ist (bezüglich Entwicklung der Bautechnik auch im 18. Jh. oder frühen 19. Jh. möglich). Ansonsten ist die Fassade verputzt, fleckenweise sind Kalksteine sichtbar gemacht, wodurch ein modern-rustikaler Eindruck erreicht wird. Das Scheunentor weist eine erneuerte Holzeinfassung auf, auch die Torflügel sind erneuert. Die Beschläge sind wiederverwendet. Weiter sind zwei neu ausgebrochene Fenster ohne Einfassung zu sehen. Der Scheunenanbau auf der Nordseite wird vom Hauptbau überragt, dessen Giebelfeld mit Dachziegeln verkleidet ist.

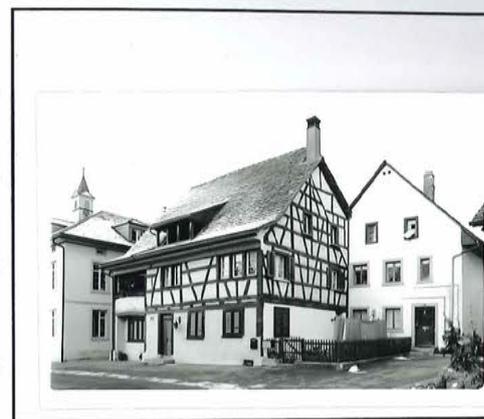
Neg. Nr. 97 123

INV. NR. 31./20.....  
 STRASSE, ORTSTEIL Dorfstrasse 16.....  
 FUNKTION HEUTE Wohnhaus.....  
 FUNKTION ALT Bauernhaus (Vielzweckhaus).....  
 OBJEKT BAUART Mischbau.....  
 DATIERUNG 17./1.H. 18. Jh.....  
 BK VERS.NR. 20..... VERSICHERT SEIT 1810.....  
 BK VERS.Nr. ALT 26.....

Ostfassade: Erdgeschosssockel massiv, verputzt mit einem modernen Türausbruch und einem Fenster in Holzeinfassung. Das Obergeschoss ist in Fachwerk errichtet, mit dreizonigem Aufbau. Die gemauerten Ausfachungen zeigen vorgeputzte Kissen, welche mit Zement verputzt sind. Das Holzwerk ist braun gefasst. Im 1. Obergeschoss sind zwei Fenster mit erneuerten Holzeinfassungen zu sehen, welche aber an der ursprünglichen Stelle angeordnet sind. Das Fachwerkgefüge ist im Bereich des Giebels stärker verändert, weil das Dach einhüftig (Nordseite) angehoben wurde (19./20. Jh.). Die Fenster sind in erneuerte Holzeinfassungen gesetzt.

Umgenutztes ehemaliges Vielzweckhaus, möglicherweise aus dem 17. Jh. oder aus dem frühen 18. Jh. Im Dorfbild von Stetten, wo der Hauptbestand verputzt ist, nimmt dieses Haus mit Sichtfachwerk eine wichtige Stellung ein. Das Fachwerkgefüge der Westmauer zeigt eine Übergangsform mit geschossübergreifenden Ständern, aber durchwegs verzapften Holzverbindungen. Diese eher ungewöhnliche Konstruktion ist als Zeugnis der Fachwerkbau-Entwicklung im 17./18. Jh. zu würdigen. Ebenfalls von Bedeutung als Teil des Dorfkernes und als Teil der nördlichen Bebauung der Dorfstrasse.

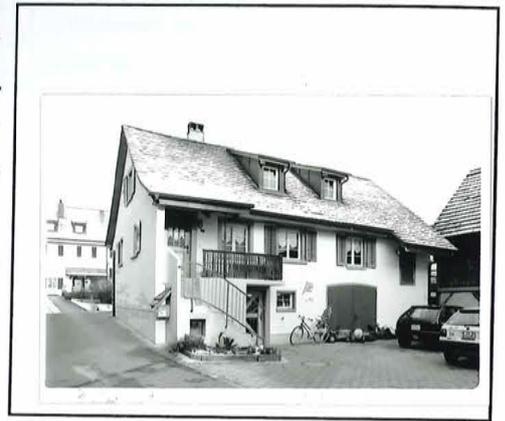
Neg. Nr. 97 126

Ehemaliges Bauernhaus, heute Wohnhaus mit Coiffeursaloon. Mit Ausnahme des Bauvolumens kein Altbestand mehr sichtbar.

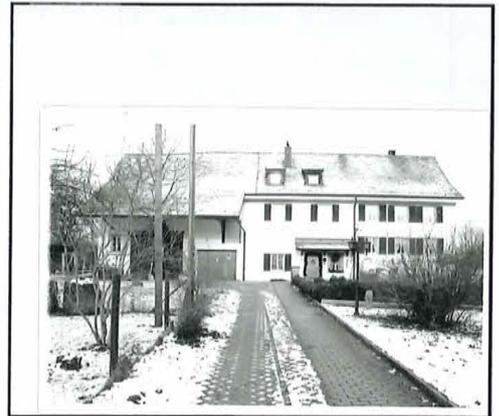
Neg. Nr. 97 127

INV. NR. 31 / 22  
 OBJEKTNAME Windegg  
 STRASSE, ORTSTEIL Dorfstrasse 20  
 FUNKTION HEUTE Wohnhaus (EFH)  
 FUNKTION ALT Bauernhaus (Vielzweckhaus)  
 OBJEKTBAUART Mischbau  
 DATIERUNG 2. H. 18. Jh. ? (vor 1810)  
 BK VERS.NR. 22 VERSICHERT SEIT 1810  
 BK VERS.Nr. ALT 28

Der Bau weist als Einzelobjekt keine besondere Bedeutung auf. Insbesondere ist das Innere stark erneuert. Das Äussere ist qualitativ, auch wenn Fenster- und Türöffnungen teilweise verändert sind. Bedeutend wegen seiner Lage: der Bau steht im Obstbaumgarten, der auf der Nordseite an das Strassendorf anschliesst. Diesbezüglich zeugt der Bau von der Erweiterung des Strassendorfes Stetts Stetten seit dem ausgehenden 18. Jh.

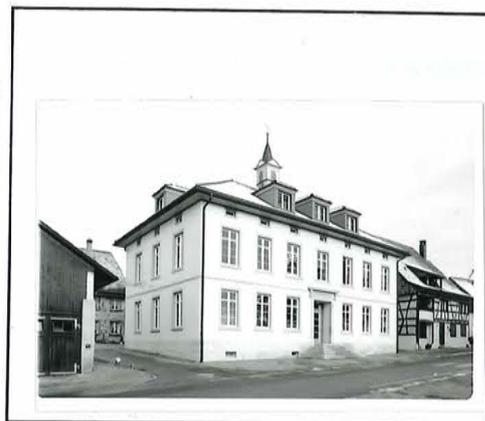
Neg. Nr. 97 125

INV. NR. 31 / 23  
 OBJEKTNAME Schulhaus  
 STRASSE, ORTSTEIL Dorfstrasse 22  
 FUNKTION HEUTE Schulhaus  
 FUNKTION ALT Schulhaus  
 OBJEKT BAUART Massivbau  
 DATIERUNG 1861  
 ÜBERLIEF. DATEN 1861 (i)  
 BK VERS.NR. 23 VERSICHERT SEIT 1810  
 BK VERS.Nr. ALT 27

Westfassade: Der Anbau auf der Nordseite zeigt breite moderne Fenster mit Kunststeineinfassungen. Die Fenster der dreiachsigen Fassade sind alle in Sandsteineinfassungen gesetzt.

Der Schulhausbau aus dem mittleren 19. Jh. bildet als einziger öffentlicher Bau das repräsentative Zentrum des Dorfes Stetten und zeugt von der Entwicklung des staatlichen Schulwesens im 19. Jh. Der spätklassizistische Bau hebt sich durch seine strenge Symmetrie und der Fassadengestaltung mit einer regelmässigen Befensterung auffallend von der bäuerlichen Bebauung des Dorfes ab. Nicht nur ortsbaulich, sondern auch historisch von Bedeutung.

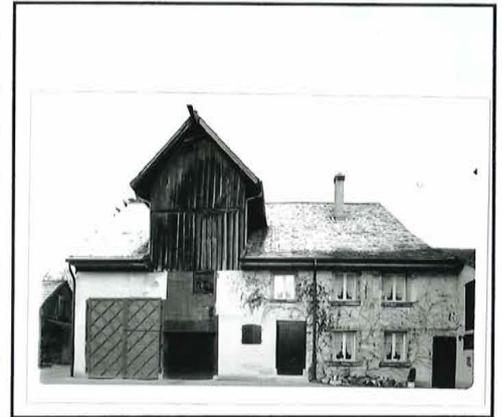
Neg. Nr. 97 128

INV. NR. 31 / 24  
 STRASSE, ORTSTEIL Dorfstrasse (ohne Nr.)  
 FUNKTION HEUTE Wohnhaus (?)  
 FUNKTION ALT Bauernhaus (Vielzweckhaus)  
 OBJEKT BAUART Mischbau  
 DATIERUNG 17./18. Jh. vor 1810  
 BK VERS.NR. 24 VERSICHERT SEIT 1810  
 BK VERS.Nr. ALT 29A

Über die Baugeschichte des Hauses ist wenig bekannt, am Äussern ist diese nur bis zurück ins 19. Jh. nachvollziehbar. Die Nord- und Ostfassade sind ohne architektonischen Wert. Ortsbaulich von gewisser Bedeutung.

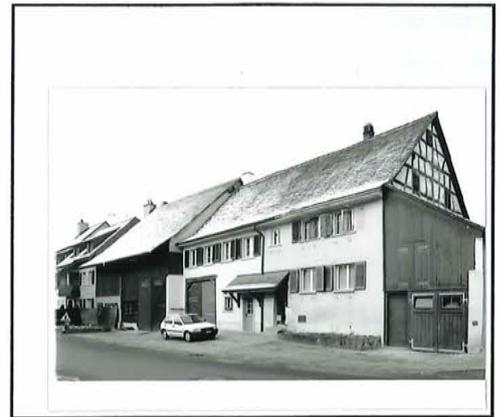
Neg. Nr. 97 130

INV. NR. 31 / 27  
 STRASSE, ORTSTEIL Dorfstrasse 26  
 FUNKTION HEUTE Wohnhaus  
 FUNKTION ALT Bauernhaus (Vielzweckhaus)  
 OBJEKT BAUART Mischbau  
 DATIERUNG vor 1810 (?) / 1820-30  
 ÜBERLIEF. DATEN 182(?) (i)  
 BK VERS.NR. 27 ..... VERSICHERT SEIT 1810  
 BK VERS.Nr. ALT 1 .....

Bauernhaus spätbarocker Prägung (1820er Jahre). Leider zeigen nur Teile der Südfassade sowie das Dach die ursprüngliche Gestaltung, insbesondere sind hier die spätbarocken Fenster des Wohnteils und das Scheunentor mit Inschrift und geschnitztem Sturzstein zu nennen. Der Bau ist in den Verzierungelementen und der Fensterform nahe dem Vielzweckbau BK-Nr. 10, welcher ein etwas älterer Neubau von 1816 ist.

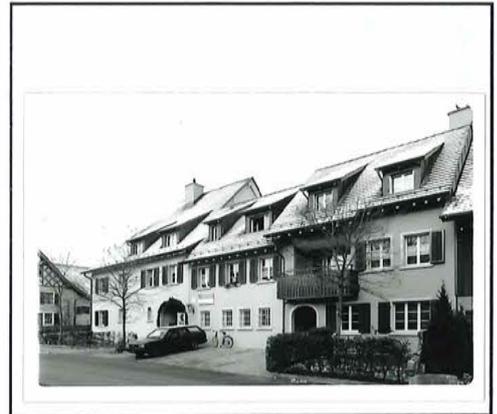
Neg. Nr. 97 131

INV. NR. 31 / 29  
 "Haus zur Schmiede"  
 STRASSE, ORTSTEIL Dorfstrasse 28  
 FUNKTION HEUTE Geschäftshaus/Wohnhaus  
 FUNKTION ALT Bauernhaus (Vielzweckhaus)  
 OBJEKT BAUART Massivbau  
 DATIERUNG 1989  
 ÜBERLIEF. DATEN 1989  
 BK VERS.NR. 29 VERSICHERT SEIT 1810  
 BK VERS.Nr. ALT 3 & 3A

Die modernen Fassaden sind mit einem altrosafarbenen Zementputz versehen. Die Zementumfassungen sind grau, die Läden sind rot gehalten. Sämtliche Fenster weisen dieselben gesprossenen Fensterflügel auf. Auf dem Dach sind sechs mit Kupfer verschaltete Schleppgaupen aufgebaut.

Zeitgenössischer Neubau von 1989 im Dorfkern von Stetten ohne bauliche Bedeutung. Formal wurde versucht, den Neubau dem Ortsbild und den umliegenden Häusern anzupassen. Die wechselnden Baulinien zeugen von den Bemühungen, ein belebtes, möglichst kleinteiliges Erscheinungsbild zu erreichen.

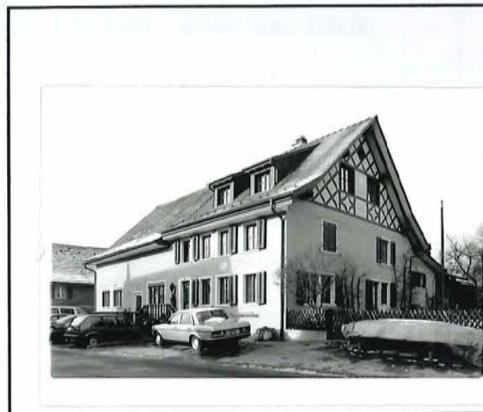
Neg. Nr. 97 132

INV. NR. 31 / 30  
 "Zur Morgensonne"  
 STRASSE, ORTSTEIL Dorfstrasse 30  
 FUNKTION HEUTE Werkstätte und Wohnhaus  
 FUNKTION ALT Bauernhaus (Vielzweckhaus)  
 OBJEKT BAUART Mischbau  
 DATIERUNG vor 1810  
 ÜBERLIEF. DATEN 1810 (?)  
 BK VERS.NR. 30 ..... VERSICHERT SEIT 1810  
 BK VERS.Nr. ALT 4 .....

Dem Bau ist als Einzelobjekt keine Bedeutung beizumessen, da die Bausubstanz fast vollständig modernisiert ist. Insbesondere durch den modernen Werkstattanbau verlor der ehemalige Vielzweckbau auch an ortsbaulicher Bedeutung.

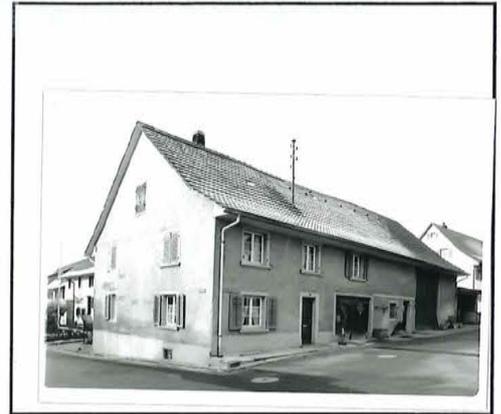
Neg. Nr. 97 201 / 97 202

INV. NR. 31 / 31  
 STRASSE, ORTSTEIL Obere Wassergasse 1  
 FUNKTION HEUTE Bauernhaus (Vielzweckhaus)  
 FUNKTION ALT Bauernhaus (Vielzweckhaus)  
 OBJEKT BAUART Mischbau  
 DATIERUNG 18. Jh. ? 1816 (?)  
 ÜBERLIEF. DATEN 1816 (a?)  
 BK VERS.NR. 31 VERSICHERT SEIT ?  
 BK VERS.Nr. ALT 33A

Vielzweckbau aus dem 18. Jh. mit eingreifend veränderter Ökonomie, dessen Äusseres keine bauliche Besonderheiten aufweist. Ortsbaulich von gewisser Bedeutung, unmittelbar an der Kreuzung der Dorfstrasse mit der nach Norden abgehenden "Oberen Wassergasse".

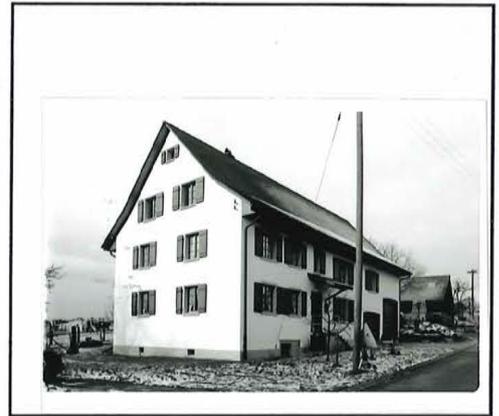
Neg. Nr. 97 135

INV. NR. 31 / 33  
 STRASSE, ORTSTEIL Obere Wassergasse 3  
 FUNKTION HEUTE Wohnhaus (EFH)  
 FUNKTION ALT Bauernhaus (Vielzweckhaus)  
 OBJEKT BAUART Mischbau  
 DATIERUNG 1850/51  
 ÜBERLIEF. DATEN 1851 (a) und 1850 (i)  
 BK VERS.NR. 33 VERSICHERT SEIT 1851  
 BK VERS.Nr. ALT 50

Mit den Umbauten in den 1980er/90er Jahren wurde der Charakter des Hauses stark verändert, wobei die Eingriffe am Äusseren im einzelnen nicht nachvollzogen werden können. Das Dach blieb unversehrt. Wegen der starken Eingriffe ist dem Bau als Einzelobjekt keine Bedeutung beizumessen. Ortsbaulich von gewisser Bedeutung, v.a. bezüglich der Siedlungsentwicklung, d.h. der Erweiterung des Strassendorfes im 19. Jh.

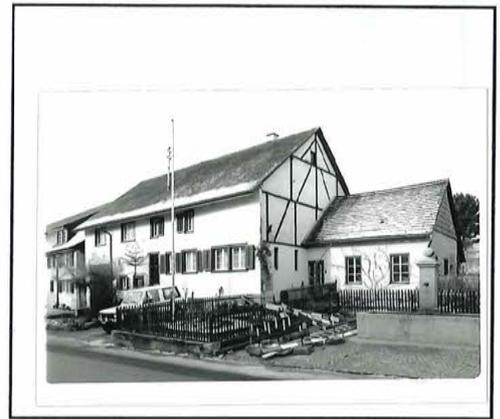
Neg. Nr. 97 203

Ortsbaulich als Kopfbau der Häuserzeile, welche im späten 18. Jh. und zu Beginn des 19. Jh. entstand, von Bedeutung. Im Bereich der bäuerlichen Erweiterung des 19. Jh. gelegen. Im 19. Jh. bestand zwischen diesem und dem westlich anschliessenden Haus eine schmale Baulücke, welche mit dem Teilneubau des Hauses BK-Nr. 35 geschlossen wurde. Der hier interessierende Bau wurde im 20. Jh. mehrfach verändert, weshalb ihm als Einzelobjekt keine Bedeutung zukommt.

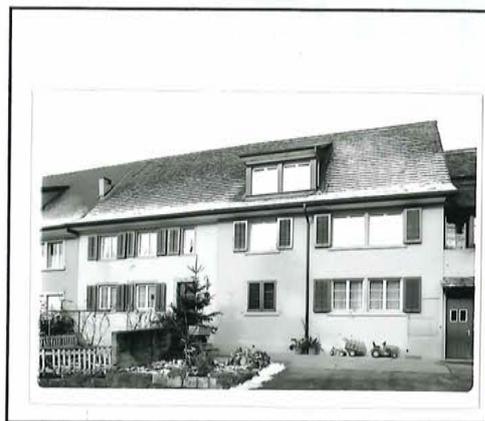
Neg. Nr. 97 204

INV. NR. 31 / 35  
 STRASSE, ORTSTEIL Dorfstrasse 34  
 FUNKTION HEUTE Wohnhaus (EFH)  
 FUNKTION ALT Bauernhaus (Vielzweckhaus)  
 OBJEKT BAUART unklar  
 DATIERUNG 1834  
 BK VERS.NR. 35 VERSICHERT SEIT 1834  
 BK VERS.Nr. ALT 45

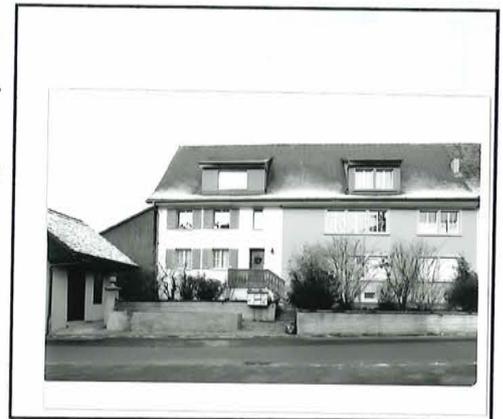
Neg. Nr. 97 204

Der Bau ist fast vollständig modernisiert und mit Ausnahme des Bauvolumens ist ihm keine Bedeutung beizumessen. Von gewisser Ortsbaulicher Bedeutung als Teil der bäuerlichen Erweiterung des Dorfes westlich des alten Kerns in der 1. Hälfte des 19. Jh. (Doppelbauernhaus zusammen mit BK-Nr. 35).

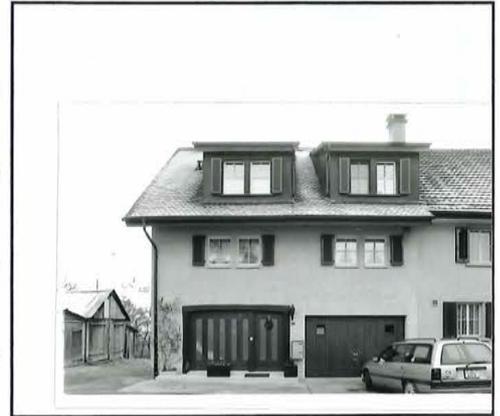
Neg. Nr. 97 205

Der Bau ist als Einzelobjekt ohne Bedeutung. Volumetrie von gewisser ortsbaulicher Bedeutung als Teil des im 19. Jh. erweiterten Bauerndorfes Stetten.

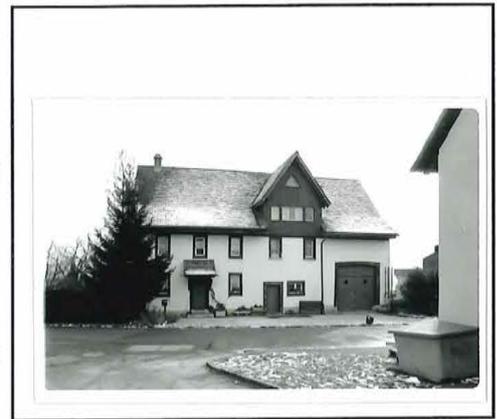
Neg. Nr. 97 207

Dem Bau ist architektonisch kein besonderer Wert beizumessen (erneuerter Bau des 19. Jh.). Hingegen nimmt der Bau als Westabschluss des Strassendorfes, welches in der 2. Hälfte des 19. Jh. als bäuerliche Siedlung seine grösste Ausdehnung erreichte, eine wichtige Stellung ein.

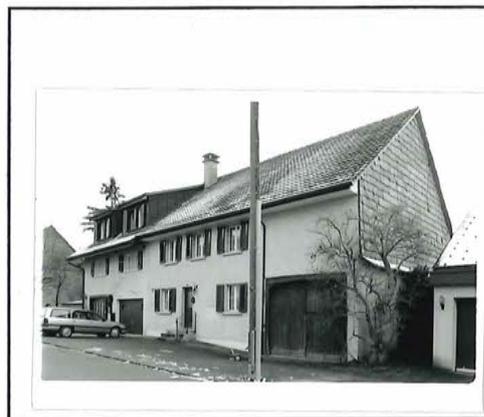
Neg. Nr. 97 208

Dem stark erneuerten ehemaligen Bauernhaus ist als Einzelobjekt keinen besonderen architektonischen oder historischen Wert beizumessen. Der Bau ist aber Teil der Erweiterung des bäuerlichen Strassendorfes im 19. Jh., weshalb ihm im Ensemble eine ortsbauliche Bedeutung anzurechnen ist.

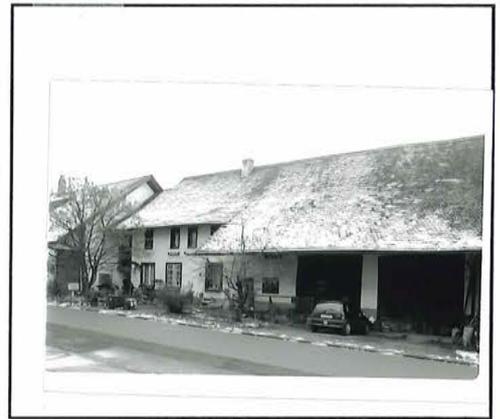
Neg. Nr. 97 209

**Südfassade:** Im Bereich der Ökonomie sind auf der Südseite verschiedene Stallbauten errichtet. Der ursprüngliche Baukörper ist deshalb nicht einsehbar. Im Bereich des Wohnteiles ist eine moderne Holzpergola angebaut. Die Fassade zeigt ansonsten im wesentlichen ihre ursprüngliche Gestaltung. Die

Dem Bau ist als Einzelobjekt keine besondere architektonische Bedeutung beizumessen. Hingegen zeugt er nicht nur von der bäuerlichen Erweiterung des Strassendorfes Stetten im 19. Jh., sondern weist als ehemaliges Bauernhaus mit integrierten Klassenräumen im Erdgeschoss ein besonderer geschichtlicher Zeugenwert für das Dorf Stetten auf. Laut mündlicher Überlieferung diente das 1841 errichtete Bauernhaus von Anfang an als provisorische Schule, als "Lerni", bis 1861 das heutige Schulhaus errichtet wurde. Mit den grossen Fenstern im Erdgeschoss hat man anscheinend die Klassenräume möglichst den Hygienevorschriften für Schulen angepasst, gemäss welchen eine möglichst gute Belichtung und Belüftung verlangt war.

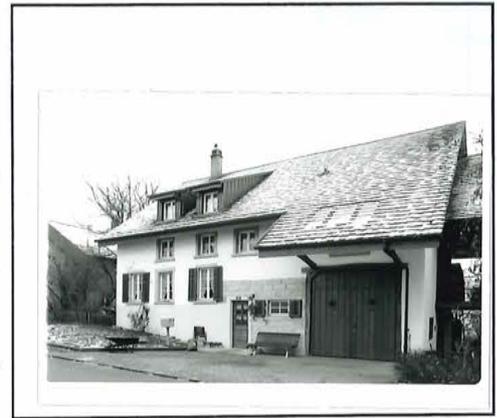
Neg. Nr. 97 210

1832 neu erbautes Bauernhaus. Der Bau erfuhr in jüngster Zeit einen eingreifenden Umbau, weshalb frühere bauliche Eingriffe am Äussern nicht mehr ablesbar sind. 1990 erfolgte die Veränderung der Türe (vormals in der 2. Achse von Osten), der Neuausbruch der Obergeschossfenster, die Neuerrichtung von Schleppgauben und der Dachgeschossausbau.

Bau als Einzelobjekt ohne Bedeutung. Er zeugt aber von der bäuerlichen Dorferweiterung im 19. Jh. Deshalb ist ihm auch eine gewisse ortsbauliche Bedeutung beizumessen.

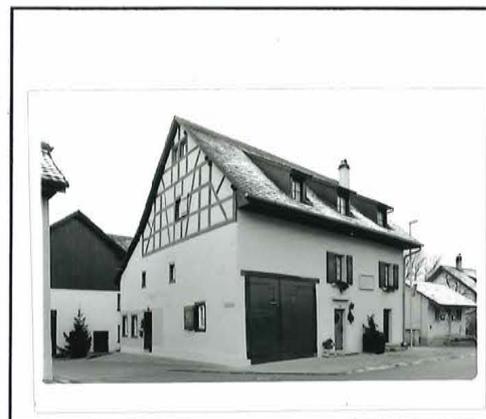
Neg. Nr. 97 211

Der Bau ist eingreifend modernisiert, weshalb diesem als Einzelobjekt keine besondere Bedeutung mehr zukommt. Der Bau steht an prominenter Stelle an der Kreuzung der Dorfstrasse und der Wassergasse. Diesbezüglich kommt dem Bau (Bauvolumen und Fassaden) ortsbaulich eine gewisse Bedeutung zu.

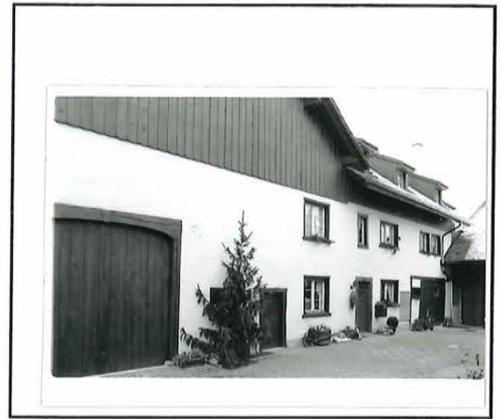
Neg. Nr. 97 212

Dem Bauernhaus von 1830 kommt als Einzelobjekt keine besondere bauliche Bedeutung zu, da in der Bausubstanz stark erneuert. Ortsbaulich von gewisser Bedeutung, v.a. als Abschluss des Dorfes gegen Süden (von der vorbeiführenden "unteren Wassergasse" her).

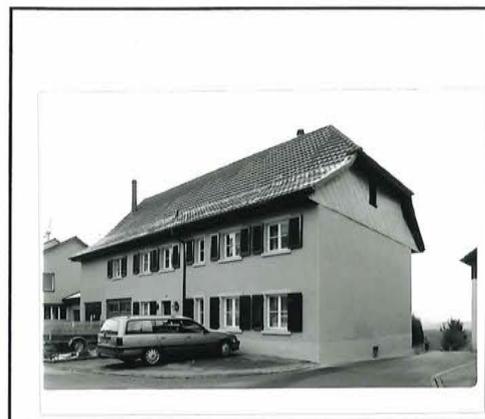
Neg. Nr. 97 213

Gemäss Ersteintrag in den Brandversicherungsbüchern Neubau von 1828. Der Bau ist aber in neuester Zeit weitgehend verändert worden. 1977: Neuer Dachstuhl, Abbruch des bestehenden südlichen Schopfes und Wiederaufbau als Abstellraum. Ausbruch von neuen Fenstern und Einbau von 2 Zimmern im Ökonomie teil. 1993: Wohnhausumbau, Erstellen von neuen Zimmern im EG und OG. Neue Treppenanlage mit neuen Geschossdecken. Vergrössern von Fenstern. Anbau an die Südfassade mit gedecktem Sitzplatz.

Der Bau ist ohne Bedeutung, da mit Ausnahme des Bauvoluments vollständig erneuert.

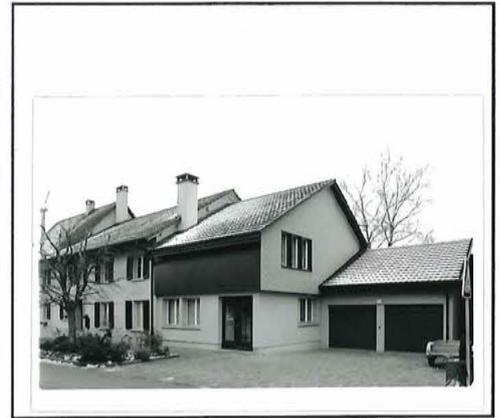
Neg. Nr. 97 214

Vollständiger oder fast vollständiger Neubau von 1969 ohne Altbausubstanz. Das Bauvolumen wurde teilweise vom Vorgänger übernommen. Dem Bau kommt keine Bedeutung zu.

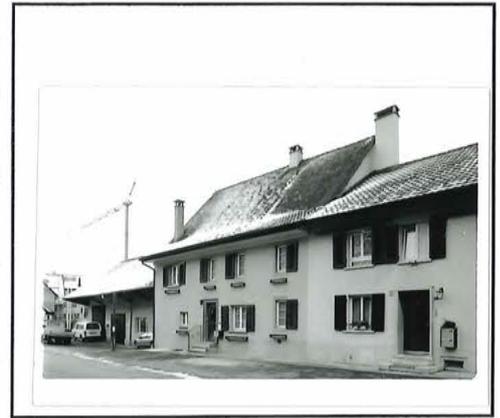
Neg. Nr. 97 215

Dem zur Schreinerei umfunktionierten ehemaligen Bauernhaus kommt bezüglich Bauvolumen eine gewisse ortsbauliche Bedeutung zu. Die Fassadengestaltung ist nur im Ensemble von gewisser Bedeutung.

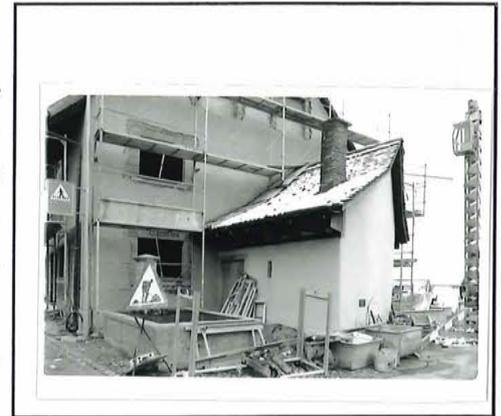
Neg. Nr. 97 216 / 97 217

Heizbares Waschhäuschen, als Einzelobjekt ohne Bedeutung, hingegen als Teil des Bauerndorfes Stetten von Bedeutung, als Zeuge der dörflichen Entwicklung des 18. und 19. Jh.

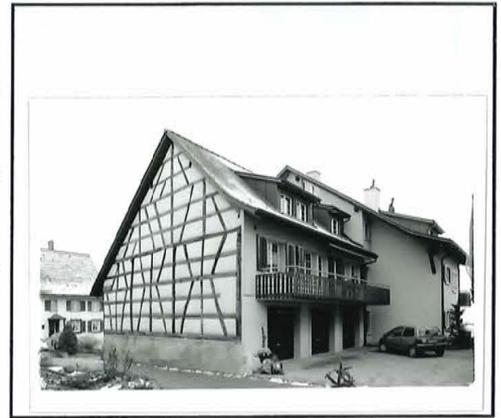
Neg. Nr. 97 219

INV. NR. 31 / 51  
 STRASSE, ORTSTEIL Dorfstrasse 3  
 FUNKTION HEUTE Wohnhaus (MFH)  
 FUNKTION ALT Bauernhaus (Vielzweckhaus)  
 OBJEKT BAUART Massivbau  
 DATIERUNG vor 1810 / Neubau 1986  
 BK VERS.NR. 51 ..... VERSICHERT SEIT 1810  
 BK VERS.Nr. ALT 10 .....

Ohne Bedeutung. Fachwerkgiebelmauer auf der Nordseite zur Dorfstrasse hin von gewisser Bedeutung (Erhaltung 1986).

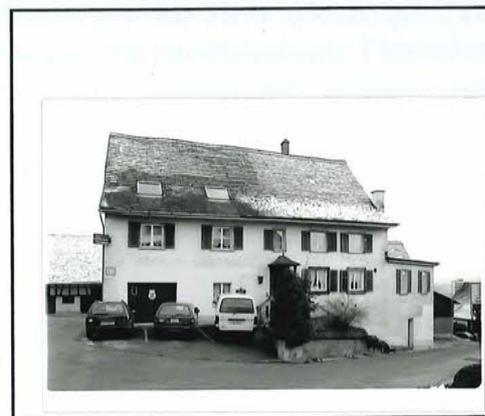
Neg. Nr. 97 117 / 97 120

INV. NR. 31 / 52  
 OBJEKTNAME zur Sonne  
 STRASSE, ORTSTEIL Dorfstrasse 1  
 FUNKTION HEUTE Gastwirtschaft (Restaurant)  
 FUNKTION ALT Gastwirtschaft (Restaurant)  
 OBJEKT BAUART unklar  
 DATIERUNG 1832  
 BK VERS.NR. 52 VERSICHERT SEIT 1832  
 BK VERS.Nr. ALT 43

Der Bau ist mit einem Sparrendach mit Aufschlieblingen überdacht. Auf der Westseite sind zwei liegende Dachfenster (störend) eingebaut worden. Ein flachgedeckter zweigeschossiger Anbau über trapezoidem Grundriss schliesst auf der Südseite den Bau ab.

Nordfassade: Zweigeschossige Giebelfassade mit drei modernen Fenstern um 1950-70 (ehem. Ökonomie unbefenstert). Die Fassade ist mit Zementverputz versehen, das Giebelfeld ist mit Eternitschindeln verkleidet.

Westfassade: Zweigeschossige, vierachsige Trauffassade. Der Südteil ist unterkellert. Im Erdgeschoss sind von N nach S: ein Garagentor (1988) ein Fenster. Dann folgt die Eingangstüre mit Aussentreppe und halboffenem Vorzeichen mit Walmdächlein, welches eine Blechschuppeneindeckung aufweist. Dieses historische Vordächlein ruht auf Holzstützen. Die Treppe mit Podest wurde später erneuert. Hierbei wurde auch das gemauerte Geländer, auf welchem heute die abgesägten Holzstützen ruhen, errichtet. Die

Türe ist erneuert. Die Erdgeschossfenster zeigen aufgesetzte Ziereinfassungen aus Holz (Heimatstil), eine Gestaltung aus dem Beginn des 20. Jh. Im Obergeschoss zwei zweiflügelige und ein einflügeliges Fenster mit Holzeinfassung und Putzanschlussleisten (19. Jh.). Die Fensterflügel sind ungesprosst, erneuert. Der nördliche Fassadenteil weist zwei Fenster mit Kunststeineinfassungen auf (Neuausbruch 1943). Die Dachuntersicht ist verbrettert.

Der Gasthof "zur Sonne" nimmt eine prominente Stelle im östlichen Dorfteil von Stetten ein. Der Bau ist, obwohl, v.a. im Innern verändert, in seinem Erscheinungsbild recht gut erhalten. Als Einzelobjekt ohne Besonderheiten. Hingegen von ortsbaulicher Bedeutung v.a. innerhalb des östlichen Dorfteiles, dessen Bausubstanz insgesamt stark verändert ist.

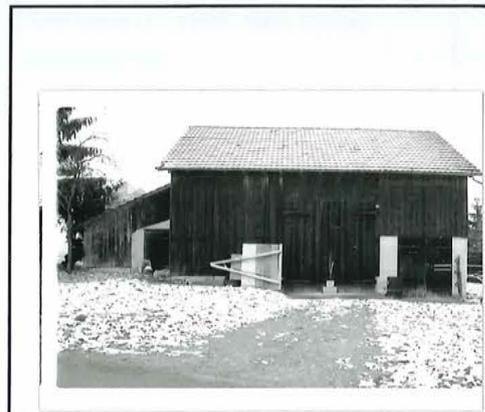
Neg. Nr. 97 114

INV. NR. 31 / 57  
 STRASSE, ORTSTEIL Rotackerstrasse (ohne Nr.)  
 FUNKTION HEUTE Scheune  
 FUNKTION ALT Scheune  
 OBJEKT BAUART Mischbau  
 DATIERUNG 1. Hälfte 20. Jh. (um 1930?)  
 BK VERS.NR. 57 ..... VERSICHERT SEIT  
 BK VERS.Nr. ALT - .....

Ohne Bedeutung.

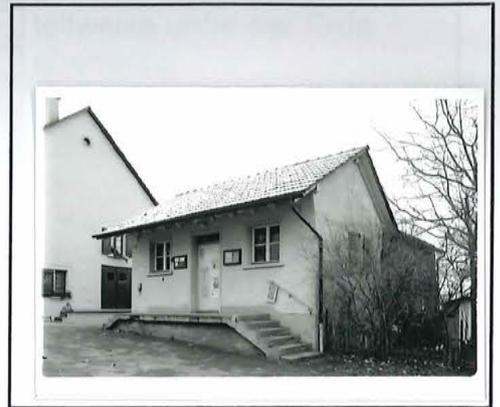
Neg. Nr. 97 211

INV. NR. 31 / 61  
 STRASSE, ORTSTEIL Dorfstrasse (ohne Nr.)  
 FUNKTION HEUTE Milchsammelstelle/Käserei  
 FUNKTION ALT Milchsammelstelle/Käserei  
 OBJEKT BAUART Massivbau  
 DATIERUNG 1947  
 ÜBERLIEF. DATEN 1949 (a)  
 BK VERS.NR. 61 ..... VERSICHERT SEIT 1947  
 BK VERS.Nr. ALT - .....

Ohne Bedeutung.

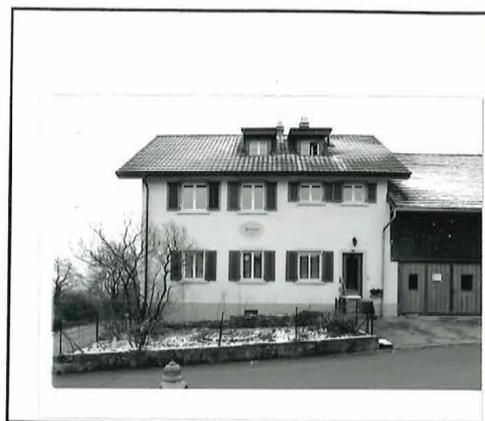
Neg. Nr. 97 113

INV. NR. 31 / 62  
 OBJEKTNAME Friedau  
 STRASSE, ORTSTEIL Rotackerstrasse 14  
 FUNKTION HEUTE Bauernhaus (Vielzweckhaus)  
 FUNKTION ALT Bauernhaus (Vielzweckhaus)  
 OBJEKTBAUART Massivbau  
 DATIERUNG 1919-1933  
 BK VERS.NR. 62 VERSICHERT SEIT 1919  
 BK VERS.Nr. ALT -

Bauernhaus des 20. Jh. ohne Bedeutung, weder historisch noch ortsbaulich.

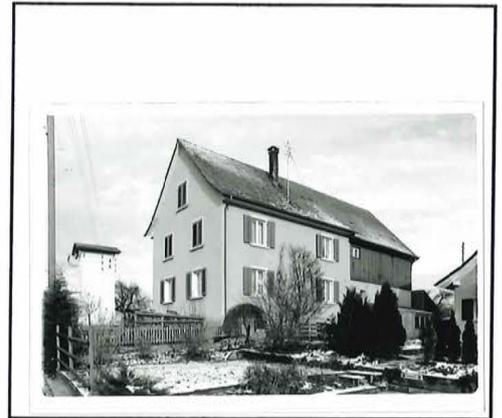
Neg. Nr. 97 133

INV. NR. 31 / 65  
 STRASSE, ORTSTEIL Obere Wassergasse 4  
 FUNKTION HEUTE Bauernhaus (Vielzweckhaus)  
 FUNKTION ALT Bauernhaus (Vielzweckhaus)  
 OBJEKT BAUART unklar  
 DATIERUNG 1924  
 ÜBERLIEF. DATEN 1924 (a)  
 BK VERS.NR. 65 ..... VERSICHERT SEIT 1924  
 BK VERS.Nr. ALT .....

Der 1924 neu erbaute Vielzweckbau zeugt vom damaligen Bestreben, den Neubau möglichst der bestehenden Bausubstanz des Dorfes anzupassen. Ansonsten ohne Bedeutung.

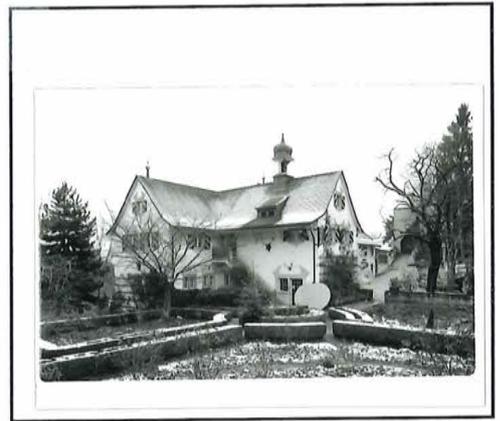
Neg. Nr. 97 220

INV. NR. 31 / 55+56  
 OBJEKTNAME Schloss Herblingen  
 STRASSE, ORTSTEIL Schloss Herblingen (zwischen  
 Herblingen und Stetten)  
 FUNKTION HEUTE Schloss/Landsitz  
 FUNKTION ALT Schloss/Landsitz  
 OBJEKTBAUART Massivbau  
 DATIERUNG 12. Jh. - 1982/83  
 ÜBERLIEF. DATEN siehe Lit.  
 BK VERS. NR. 55+56 VERSICHERT SEIT 1826  
 PUBLIKATION -KDM Kt. SH, Band III, 1960, S. 252-259  
 -Boxler, Heinrich. Burgen der Schweiz. Band 5, Kantone Zürich und Schaffhausen.  
 Zürich 1982, S. 90-91  
 -Wanner, Ernst. Schloss Herblingen. Stetten 1982

Eingreifend und für die heutige Erscheinung des Schlosses prägend waren aber v.a. die baulichen Veränderungen, welche der aus Wien zugewanderte Johann Wilhelm Gestefeld 1733 vornehmen liess: Schleifung der äussersten Ringmauer, Entfernung der Fallbrücke, Ausfüllung des Burggrabens, Umgestaltung des Palas wie beispielsweise dem Ausbruch von Fenstern im 2. Obergeschoss an der Südseite und vollständige Erneuerung der Innenausstattung.

Das Schloss Herblingen bildet ein geschlossenes Bauensemble an der Strasse von Herblingen nach Stetten. Obwohl es vom Dorf Stetten losgelöst ist, es als einprägsamer baulicher Akzent von besonderer Bedeutung. Es handelt sich bei Schloss Herblingen um einen bedeutenden historischen wie auch baulichen Zeugen der regionalen Geschichte seit dem Hochmittelalter.
